T.C.
YILDIZ TEKNİK ÜNİVERSİTESİ
FEN BİLİMLERİ ENSTİTÜSÜ

ELEKTRİK MOTORLARINDA MEYDANA
GELEN ARIZALARININ ENERJİ
TÜKETİMİNE ETKİSİ

YÜKSEK LİSANS TEZİ

Elektrik Mühendisliği Anabilim Dalı

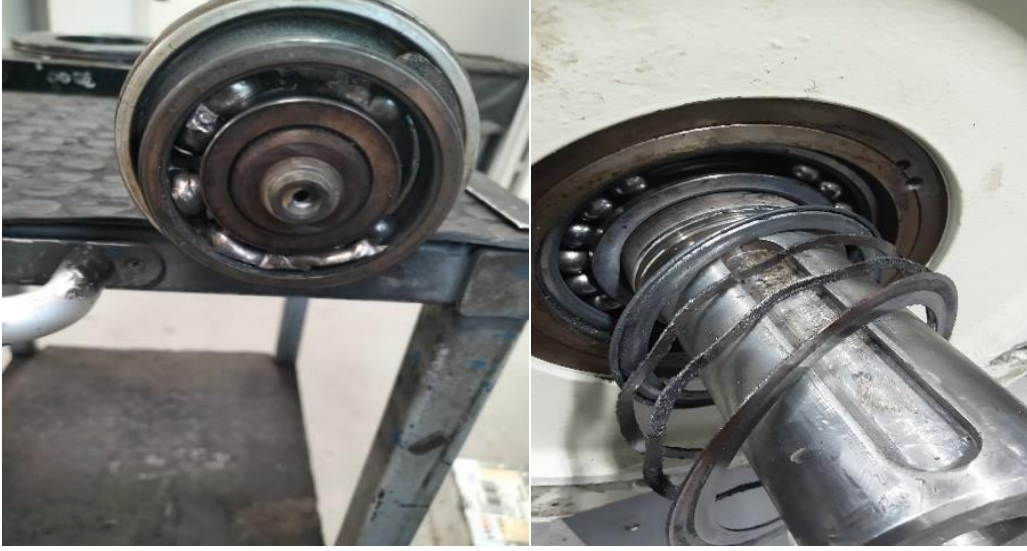
Şekil 2.2'de görüldüğü üzere rulmanlar hasarlanması sonucunda rulman parçaları dağılmaktadır. Rulman dağılması arızalarda sargılarda da problemler olabilmektedir. Dağılan parçalar motor dönmeye devam etmesi durumunda daha büyük arızalara da sebebiyet vermektedir.

Şekil 2.2 Rulman dağılması

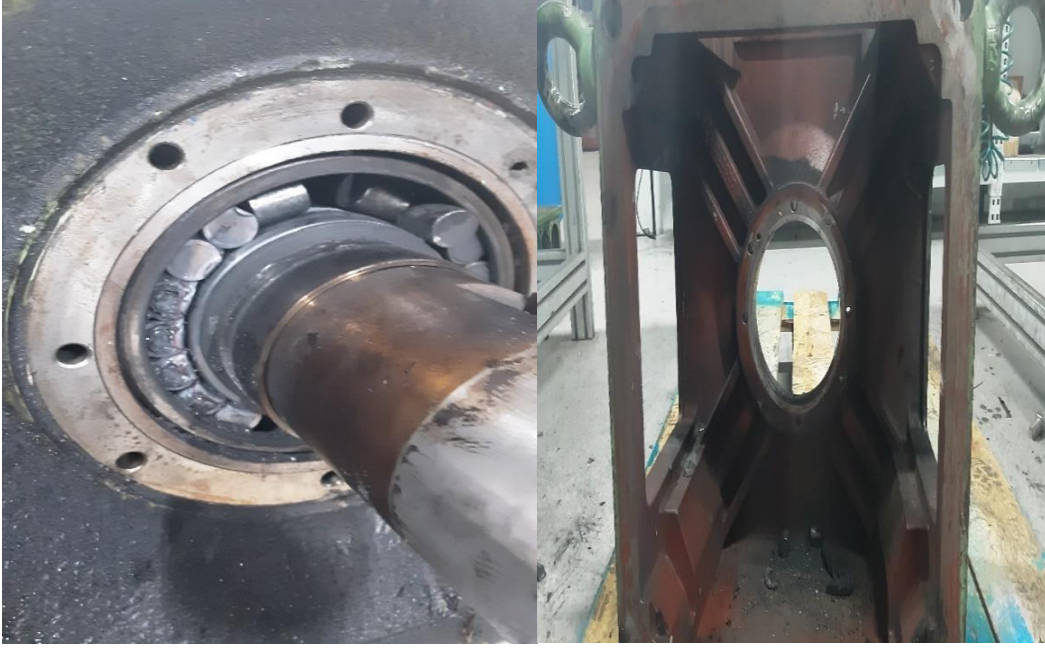
Şekil 2.4'te görüldüğü üzere rulman yeri sıkı olan motorda rulman dönemeyip sıkışmış ve parçaları dağılmıştır.

Şekil 2.4 Rulman yeri sıkı olan kapaktaki arıza

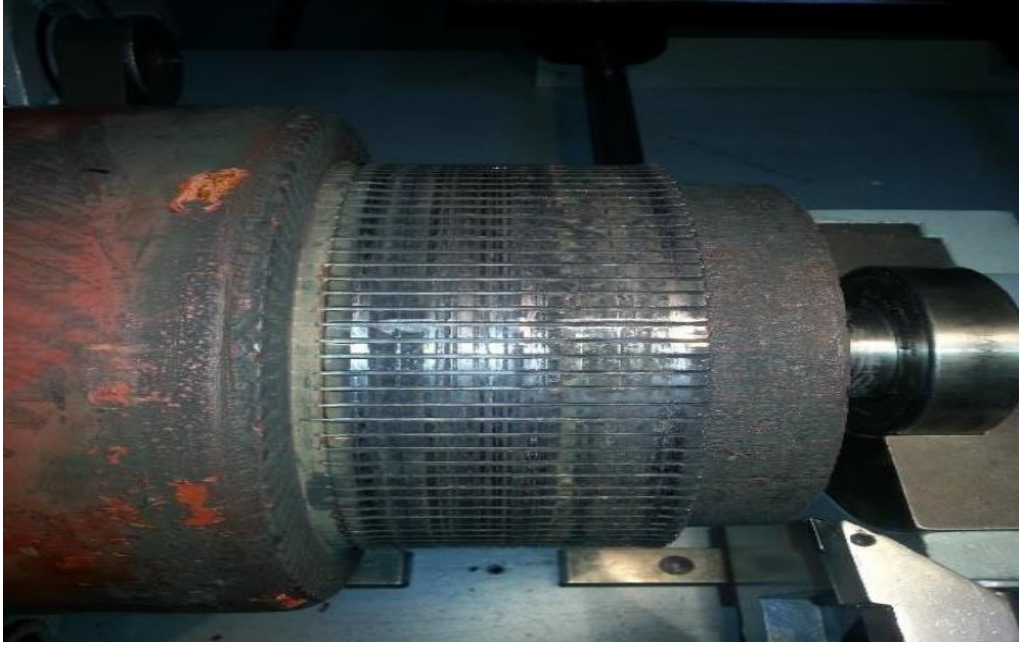
Kollektor yüzeyindeki hasarlar Şekil 3.6'daki örnek raporda görüldüğü üzere ovalite açısından problemler ortaya koymaktadır. Kollektor bakımının doğru yapılması sonucunda Şekil 3.8'deki örnek rapordaki gibi ovalite açısında sorun kalmayacaktır.

Şekil 3.5 Yüzei problemlili kollektor

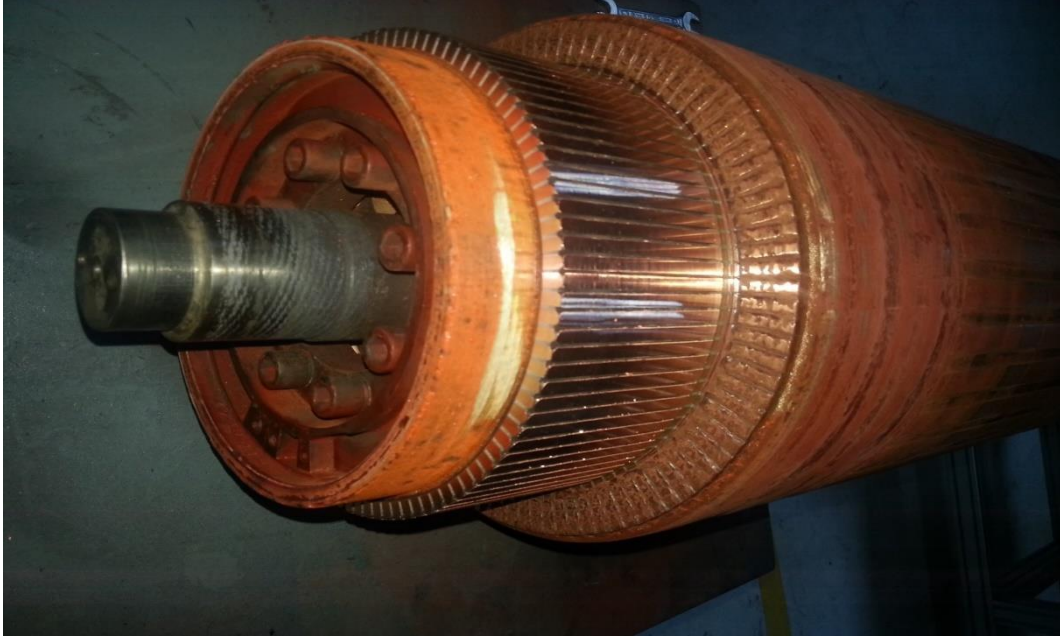
Şekil 3.7 Bakımları yapılan kollektor

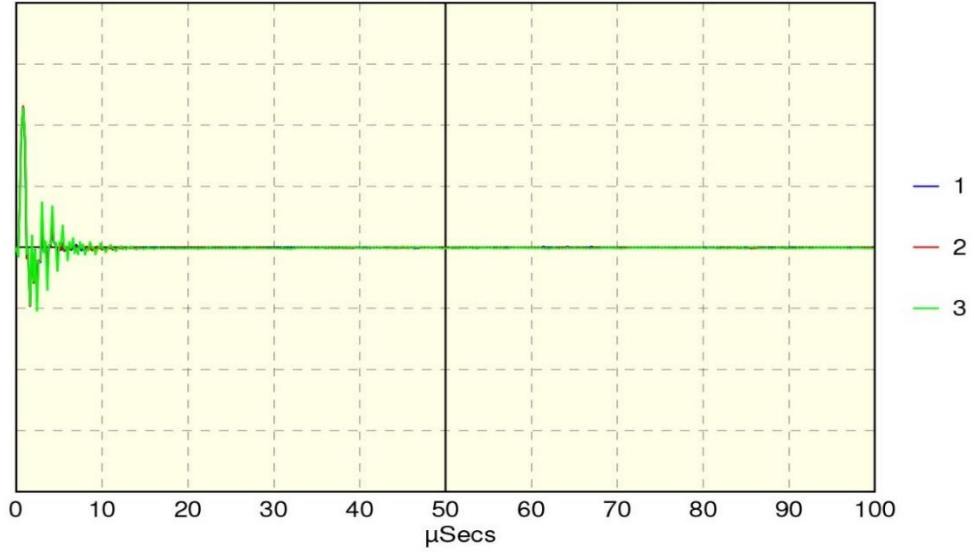
Şekil 5.7 Motor sargılarının arıza giderimi öncesi 3 fazının surge testi grafiği

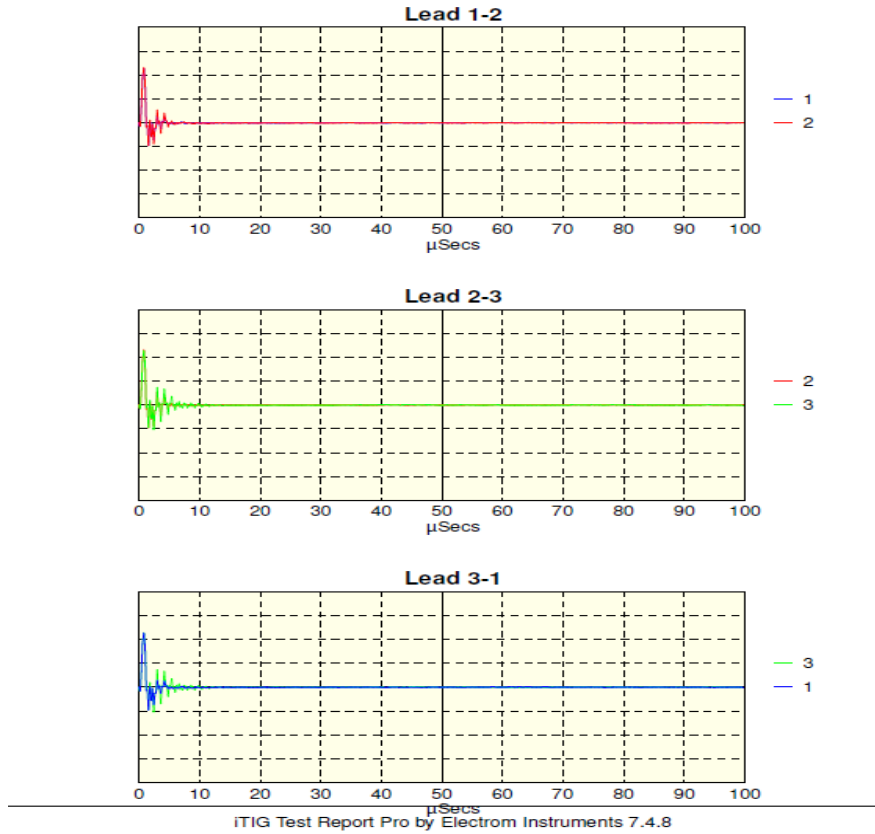
Şekil 5.8'de ise 1-2/2-3/3-1 olarak fazların surge analizleri incelenmiş ve farklarda görülmüştür. Bu durum motor sargılarında bir problemin olduğunu göstermektedir. Bu durumun ayrıntılı tespit edilmesi için motorun de monte edilip sargıların kontrolleri gerekmektedir.

Şekil 5.8 Motor sargılarının arıza giderimi öncesi 3 fazının karşılaştırılmalı surge testi grafiği

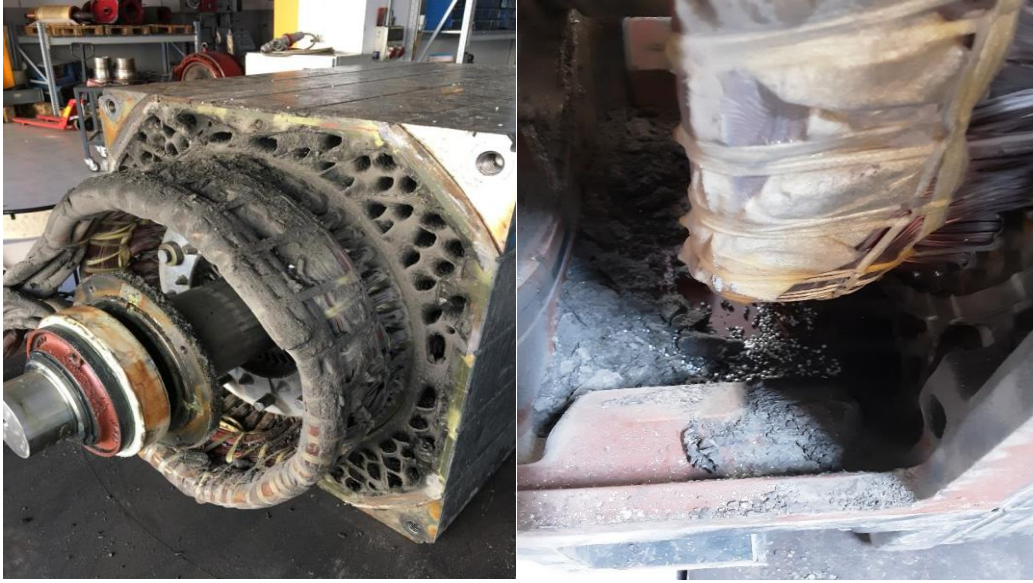
Öncelikle sargıların ilk kontrollerde içlerine kadar kirlilik tespit edilmiştir. Bu durum Şekil 5.9'da gösterilmiştir. Bu nedenle sağlıklı analiz yapılması için tüm kirlilerden arındırılmıştır. Surge testleri tekrar yapılmıştır. Şekil 5.10'da sonuçlardan görüleceği üzere sargılarda problem ortadan kalkmıştır.

Şekil 5.9 Motorun kirlilik görüntüsü

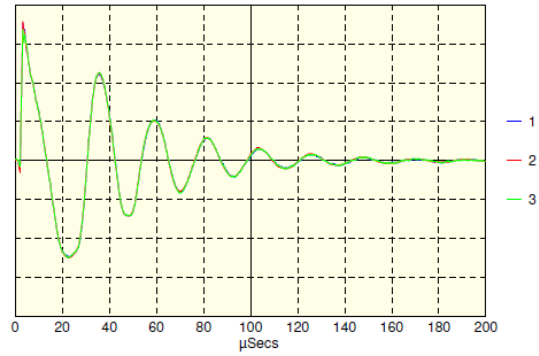
Recommended Voltage: 3000
Voltage Reached:
2958 / 2990 / 2953
Wave Difference P-P:
4.2% / 4.8% / 4.2%
Wave Difference L1-L2: 2.9%
Wave Difference L2-L3: 3.1%
Wave Difference L3-L1: 2.9%

Surge Result: **PASS**

Şekil 5.10 Kirlerinden arındırılmış sargıların surge testi grafiği

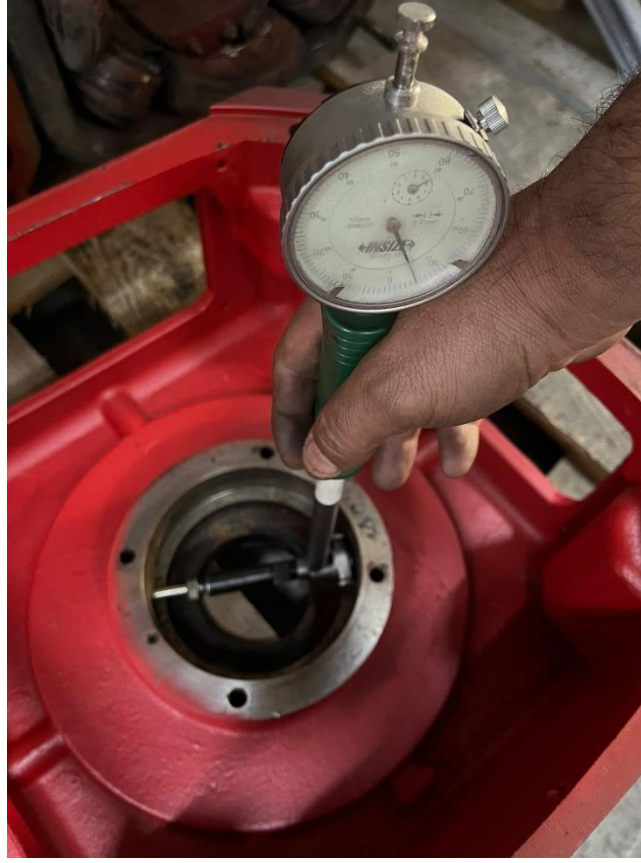
Yapılan titreşim ölçülerinde özellikle problemlili olan arka kapakta mekanik ölçümler yapılmıştır. Rulman yuvasında bollaşma tespit edilmiştir. +0,05 bollaşma Şekil 5.11’de görülmektedir. Motorda meydana gelen titreşimin mekanik arızalar sonucunda olduğu gözönüne alınarak kapaktaki problem motorda titreşim yaratmaktadır. Bu nedenle kapakta bollaşma yapılan işlemler sonucunda giderilmiştir.

Şekil 5.11 Arka kapak mekanik ölçümü

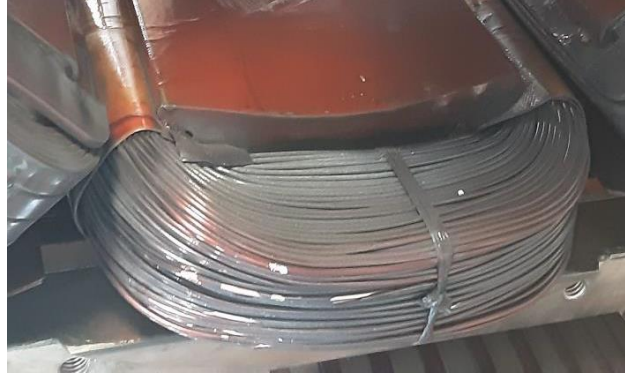
İkaz sargılarında yapılan ilk izolasyon ölçümlerinde $2.7 \text{ M}\Omega$ ölçülmüş ve bu sonuç sargılarda problem olabileceğini gösteren ilk tespittir. Endüktör detaylı kontrol edildiğinde Şekil 5.17’de görülen ikaz sargılarında bakır tel üzerindeki emayelerin kalmadığı ve kavrulduğu görülmüştür.

Şekil 5.17 İkaz sargılarındaki kavrulma

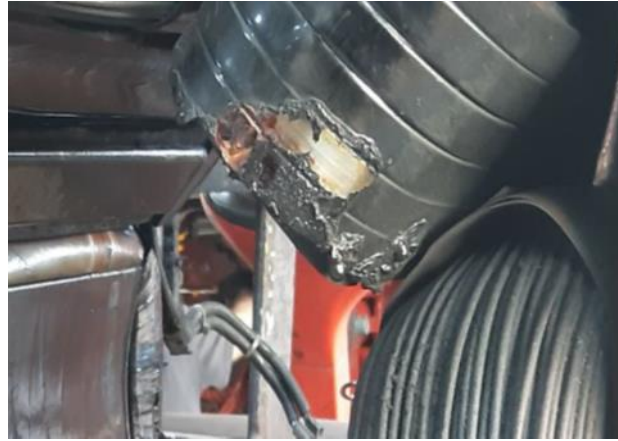
Yardımcı sargılarında yapılan ilk izolasyon ölçümlerinde $0.8 \text{ M}\Omega$ ölçülmüş ve bu sonuç sargılarda problem olabileceğini gösteren ilk tespittir. Endüktör detaylı kontrol edildiğinde Şekil 5.18’de görüldüğü üzere yardımcı sargılarında yassı bakır tel üzerindeki emayelerin kalmadığı ve kavrulduğu görülmüştür.

Şekil 5.18 Yardımcı sargılarındaki kavrulma

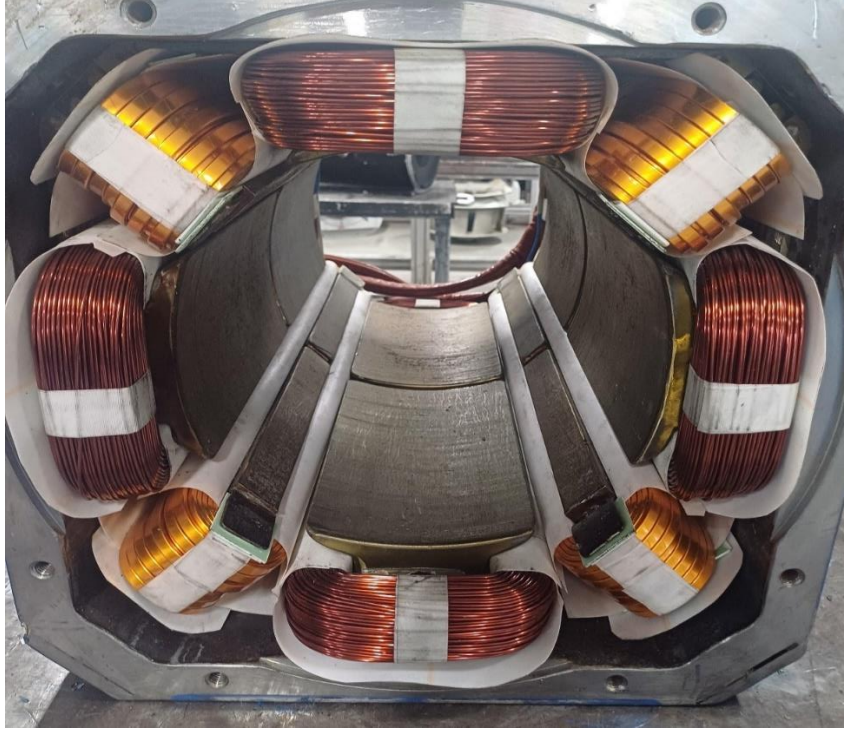
Şekil 5.19 Sargıları yenilenmiş endüktör

Hem ikaz hem de yardımcı sargıları Şekil 5.19’da görüleceği üzere orjinal ölçülerinde aynı tel ölçüsü ve sipir sayısıyla bobinleri hazırlanmıştır. Aynı bağlantı ile bağlanarak izolasyonları sağlanmıştır.

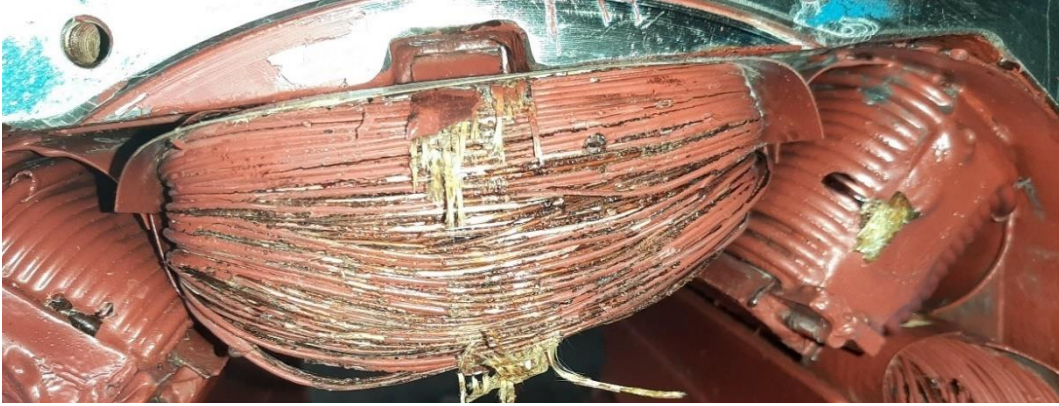
Bu sonuçlar sonucunda yapılan arıza tespitlerinde Şekil 5.21'deki ikaz sargılarında kavrulma olduğu görülmüştür.

Şekil 5.21 İkaz sargılarının kavrulması

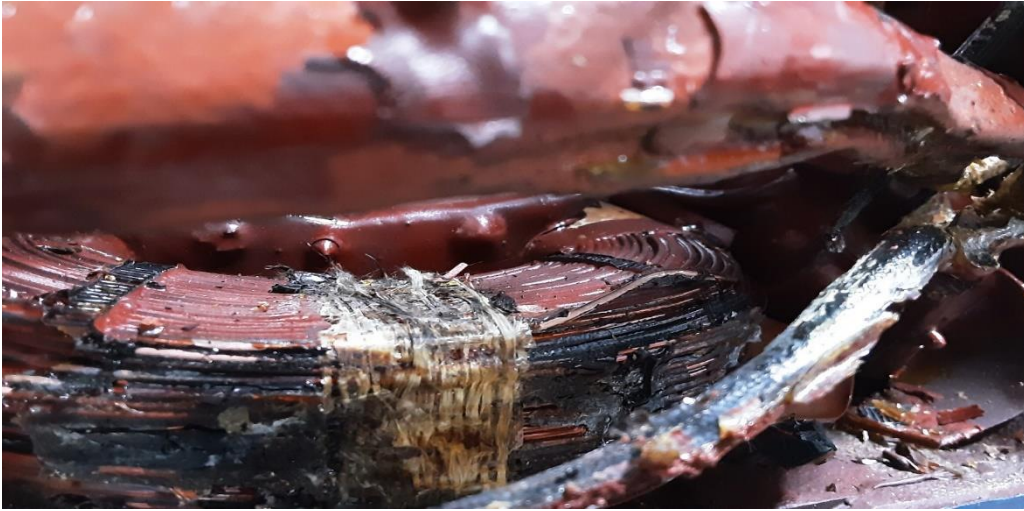
Elde edilen ölçüm sonuçlarına göre ArmA ve İkaz A değerlerinde ilk çıkış ve arızası 1. çıkış ile kıyasladığımızda artış olduğu görülmüştür. Yapılan arıza tespitlerinde ikaz sargılarında kavrulma ve kollektörde bozulmaların kapsamlı araştırması sonucunda yardımcı sargılarda kavrulma tespit edilmiştir. Şekil 5.22 ve Şekil 5.23'te bu sargı kavrulmaları gösterilmiştir. Ayrıca yardımcı sargılar etkisiyle bozulan kollektor yüzeyi de Şekil 5.24'te gösterilmiştir.

Şekil 5.22 2.kez ikaz sargılarının kavrulması

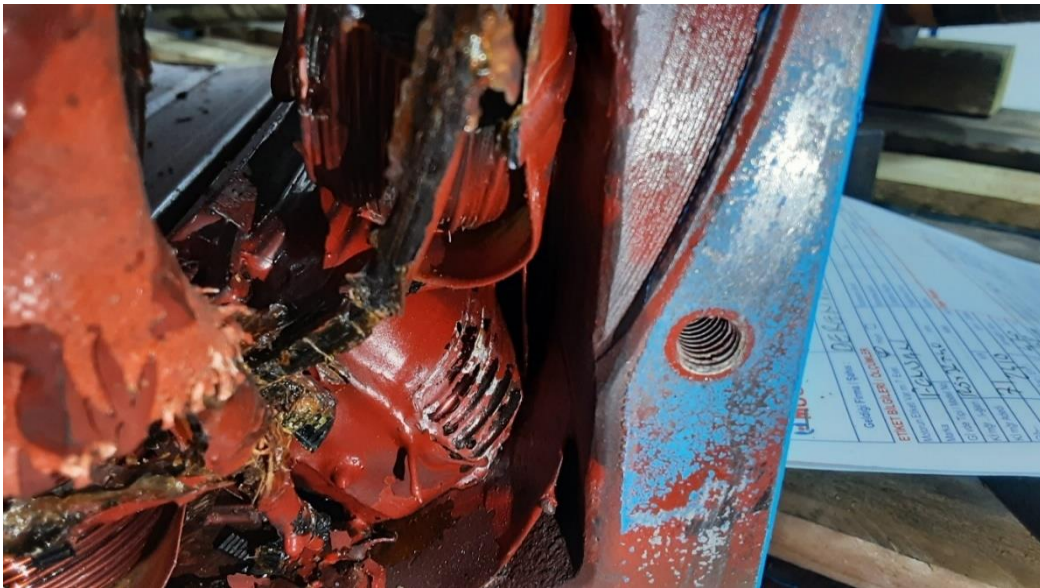
Şekil 5.23 Yardımcı sargılarının kavrulması

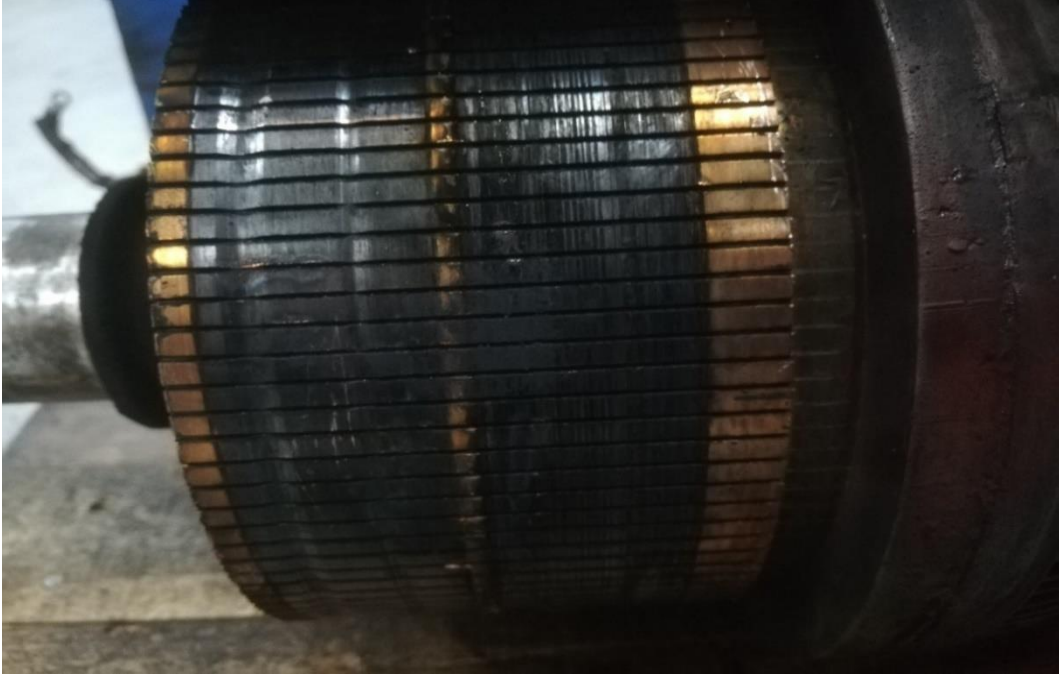
Şekil 5.24 Kollektor yüzeyinde bozulmalar

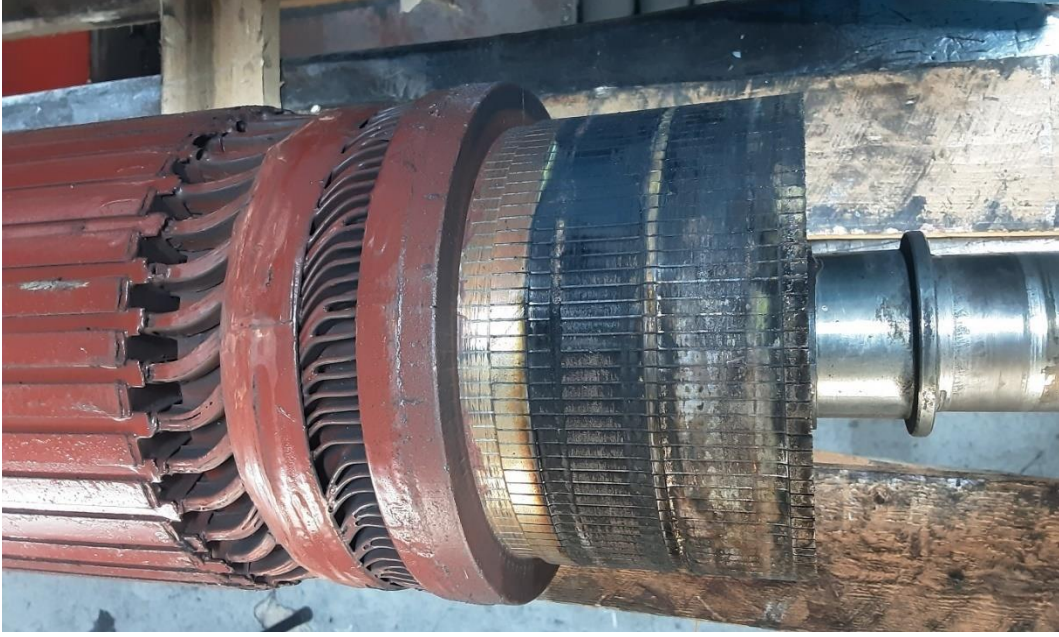
Ölçüm sonuçlarına göre ArmA ve İkaz A değerlerinde ilk çıkış, arızasız 1. çıkış ve arızasız 2. çıkış ile kıyasladığımızda çok az artış olduğu görülmüştür. Yapılan arıza tespitlerinde Şekil 5.25'te görülen kollektor yüzeyinde problem olduğu tespit edilmiştir.

Şekil 5.25 2.kez kollektor yüzeyinde bozulmalar
