İstanbul'un Feriköy, Kurtuluş, Bomonti ve Duatepe mahallelerindeki çalışmaları kapsayan bu tez, bu mahallelerdeki az katlı konutların mimari özelliklerine tipolojik bir ayırımla derinlik kazandırmayı amaçlamıştır. Bu arada 1920-1940 yılları arasındaki dönemde ülkemizde etkili olan Art Deco stilinin bölgedeki mimariye etkileri araştırılmıştır.

This thesis which contains the studies on Feriköy, Kurtuluş, Bomonti and Duatepe quarters in Istanbul aims to make a typologic separation about architectural characteristics of low storied houses. Furthermore, the effects of the Art Deco style (between 1920-1940) on the architecture of the district is studied.

1.2. 1900-1940 Dönemi Türk Mimarisi ve Feriköy, Kurtuluş, Bomonti, Duatepe Mahallelerinde Az Katlı Kârgir Yapılarda Görülen Stiller

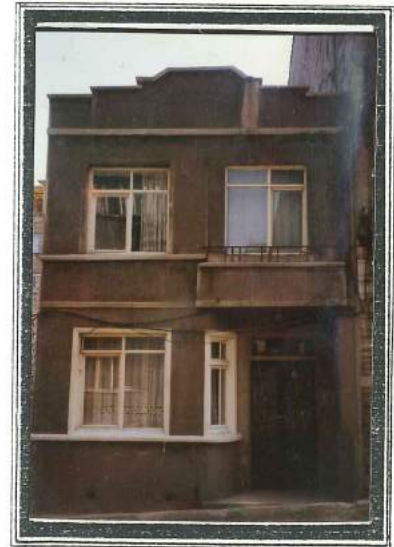
Katg. No. 25) 1231 a. 9 p.
Savaş Sokak No:254

Cephe üzerindeki düşey fugalar
cepheye hareketlilik getirmekte,
alt katta yuvarlak köşe pencere
üst katta da dik açılı köşe pen-
cerenin kullanılması ilgi çekici.

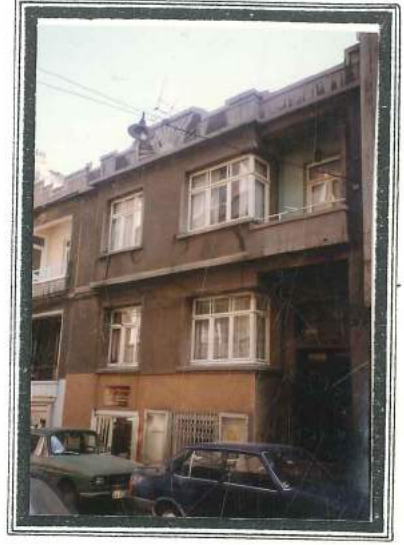
Katg. No. 69) 1012 a. 19 p.
Tokatçiođlu Sokak No:36

Sokl niteliđindeki alt kat
dükkan olarak kullanılmakta,
Bu türdeki giriş aksı dışın-
daki pencere aksı yerini bal-
kon aksına bırakmış.

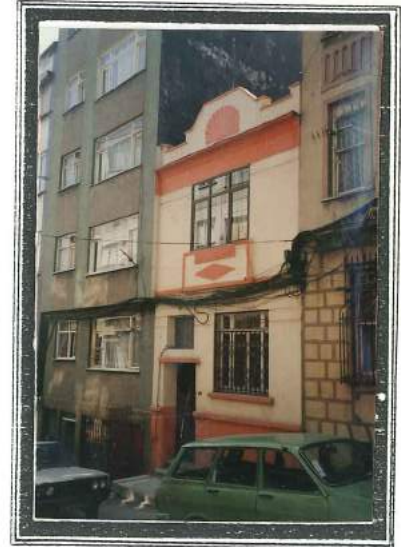
Katg. No. 76) 1328 a. 6 p.
Pervaz Sokak No:12

Diğer örneklerden farklı olarak çıkma bir balkona sahip, kat ilavesi yapılmış, bodrum kata dışardan giriş verilmiş.

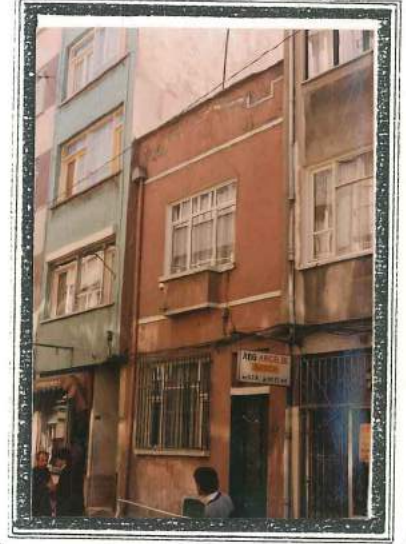
Katg. No. 78) 1298 a. 55 p.
Baysungur Sokak No:119

İlave kat, sokl niteliğindeki alt kat dükkan olarak kullanılmakta.

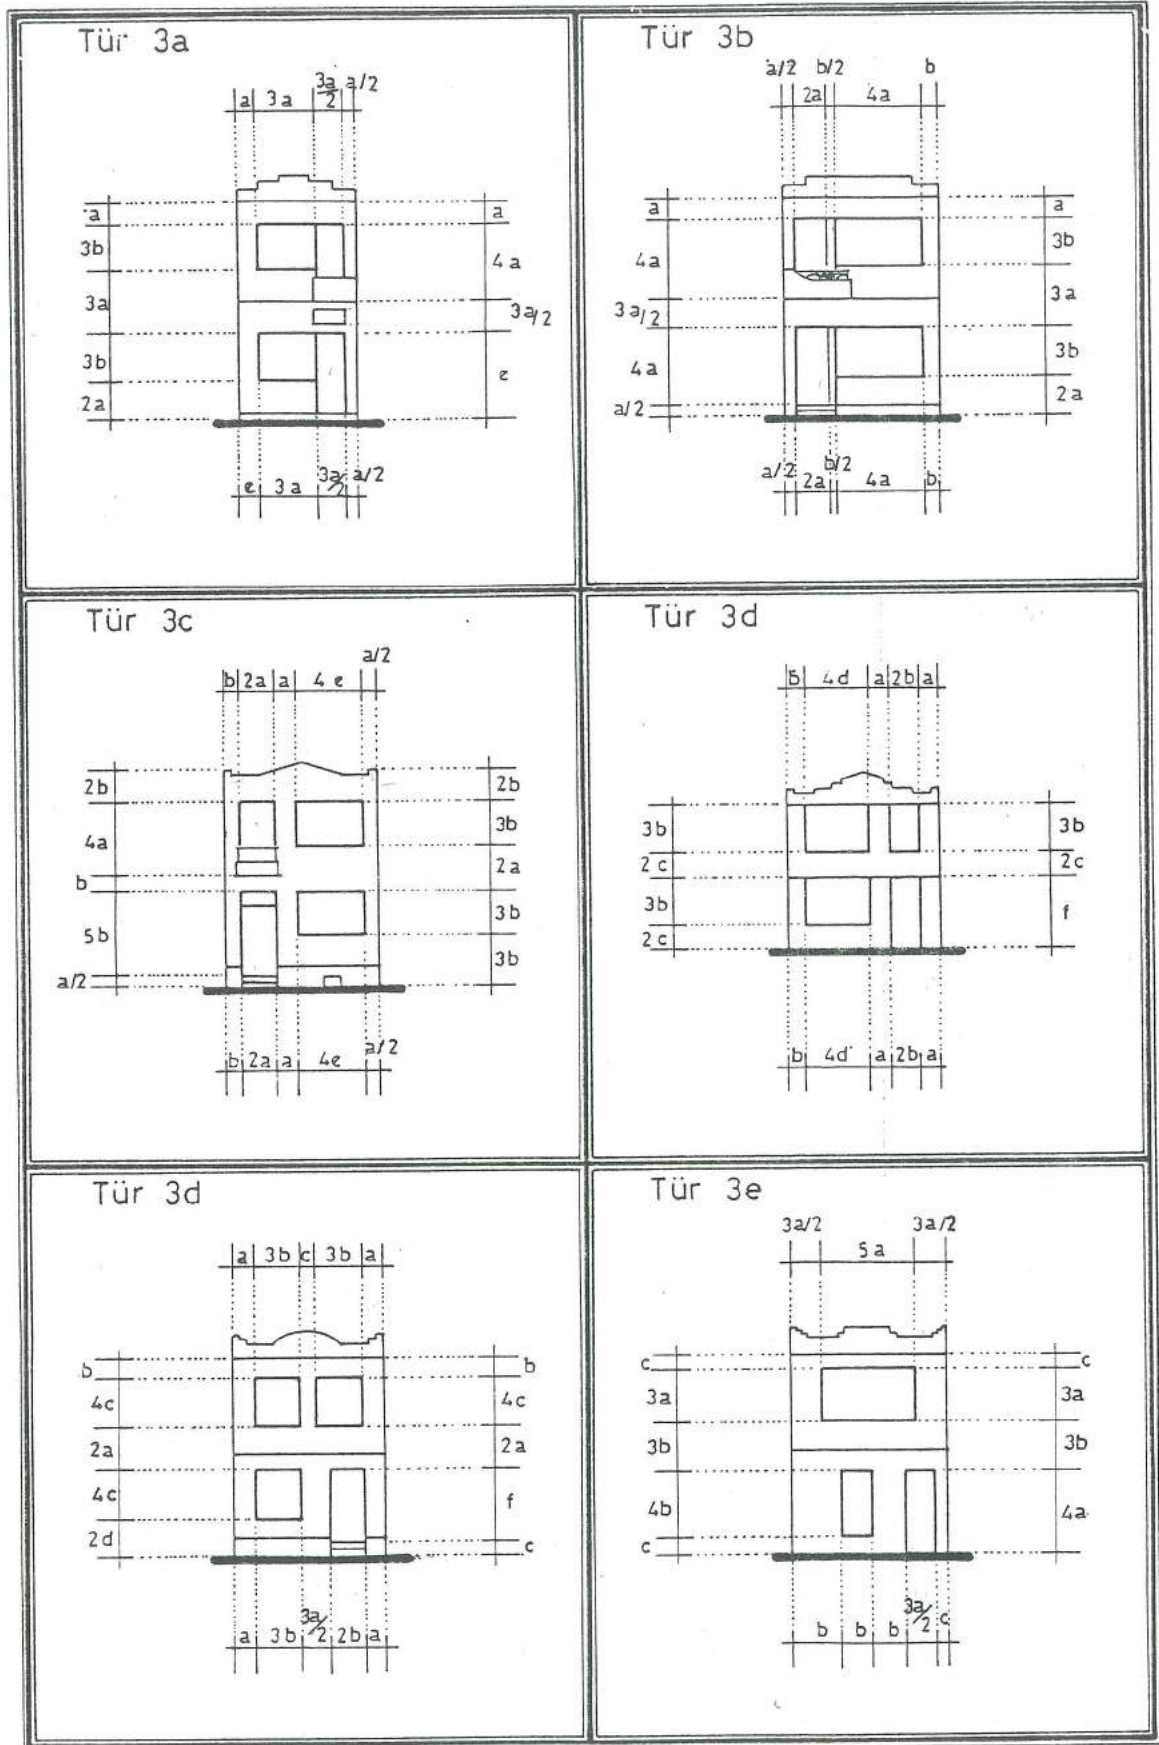
Aşağıda inceleme sonucu oluşturulan iki ve iki buçuk katlı konutlardaki türlerin cephe nispetleri ile birlikte pencere nispetleri de verilmiştir.

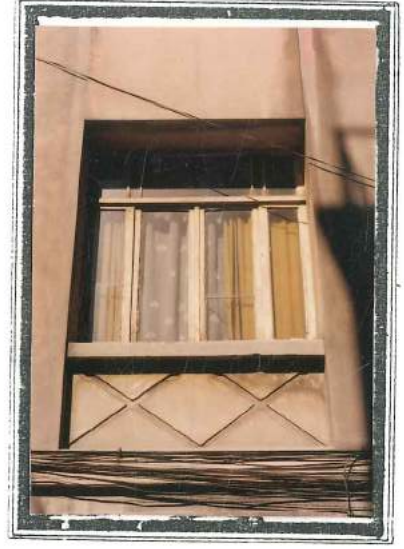
Katg. No. 53) 1299 a. 42 p.
Seymen Sokak No:12

Pencere aksı cephe
yüzeyinden çıkıntılı
olarak yapılmış.

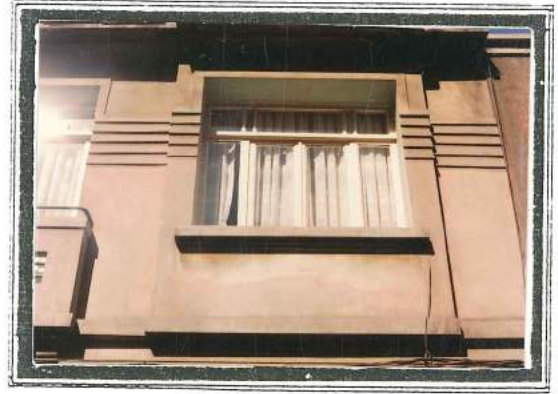
Katg. No. 58) 1300 a.
Eşref Efendi Sokak No:91

2 sabit,2 de açılır kanatlı
pencere doğramalı bir örnek.
Pencere altındaki düşey
hareketlilik cephe üzerin-
deki düşey silmelerle uyum
içersinde.

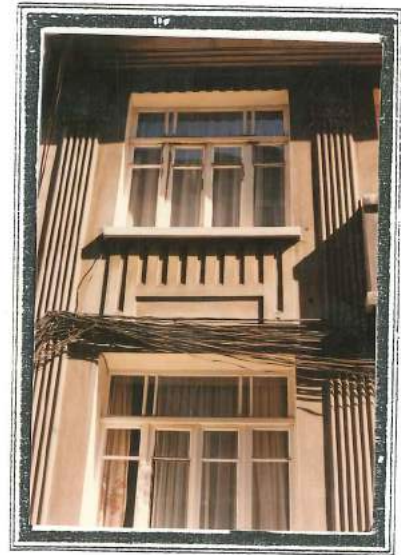
Katg. No. 3) 1379 a. 10 p.
Tırmık Sokak No:20

Basık kemerli bir pencere.

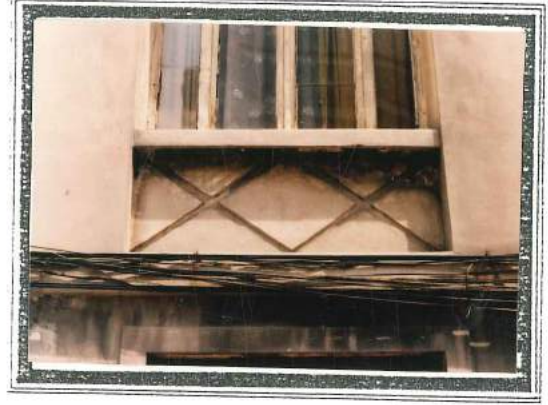
Katg. No. 78) 1298 a. 55 p.
Baysungur Sokak No:119

Alt kat pencere altı.

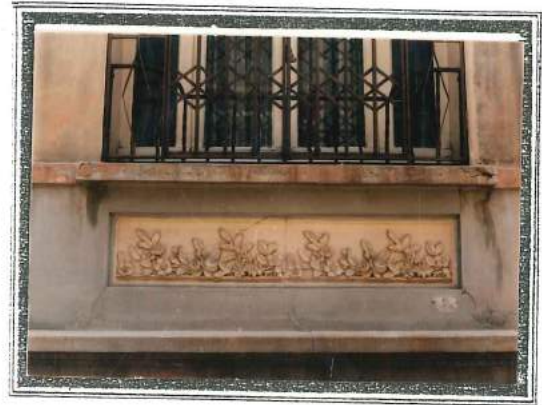
Katg. No. 78) 1298 a. 55 p.
Baysungur Sokak No:119

Üst kat pencere altı

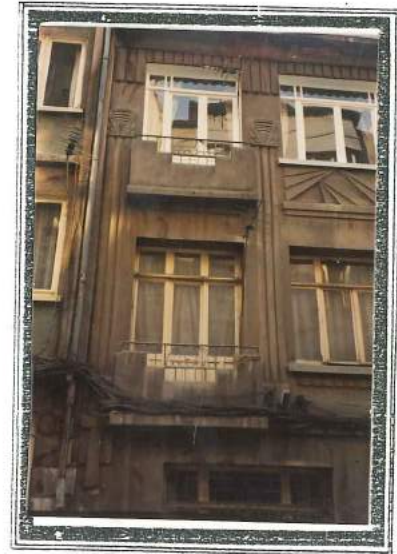
Katg. No. 57) 1262 a. 42 p.
Şahap Sokak No:26

İki kat silmesi arasında
yer alan düşey silmeler.
