ERZİNCAN İLİ, KEMALİYE İLÇESİ, AKÇALI (SOSİK) KÖYÜ GELENEKSEL KONUTLARININ MİMARİ ÖZELLİKLERİ VE KORUMA SORUNLARI

YÜKSEK LİSANS TEZİ

Rölöve ve Restorasyon Programı

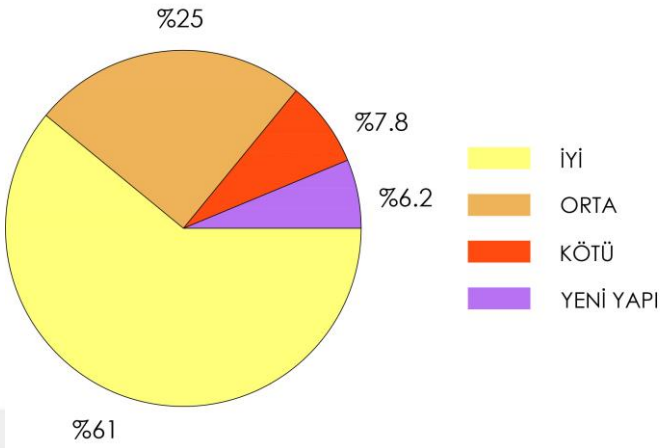
Şekil 3.6 Akçalı köyündeki yapıların yapısal durumunu gösteren grafik

Akçalı Köyü'ndeki yapıların yapısal durum analizi dışarıdan yapılan gözlemlere dayanarak hazırlanmıştır. Geleneksel yöntem ile inşa edilmiş yapılar strüktürel sağlamlık derecesine göre 'iyi', 'orta', 'kötü' olarak sınıflandırılmış ve geleneksel sistemden farklı, betonarme ve prefabrike olarak inşa edilenler yeni yapı olarak kabul edilmiştir.

İyi; taşıyıcılık bakımından sorun teşkil etmeyen yüzeysel bozulmaları olan,

Orta; yapısal çatlak tespit edilen,

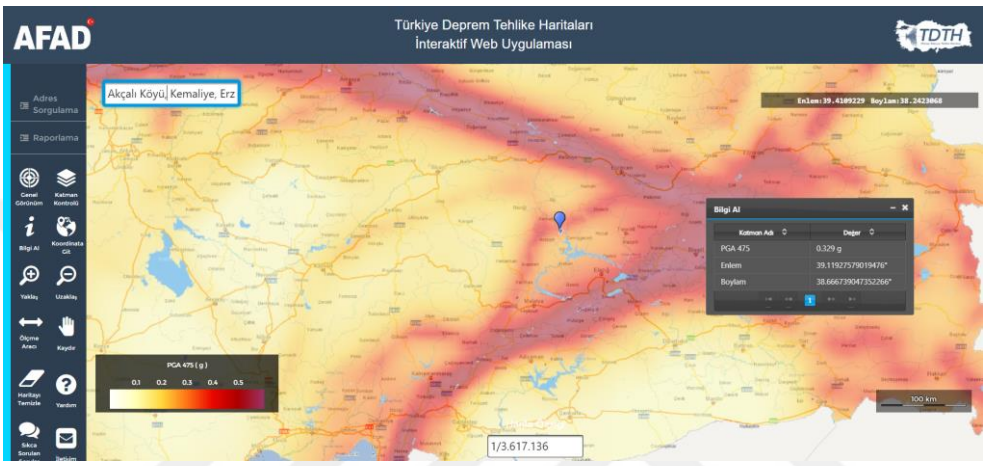
Şekil 5.15 Akçalı köyü deprem risk haritası 1

bilgiye göre bahsi geçen depremlerden etkilenmemiş olan Akçalı Köyü, 6 Şubat 2023 tarihinde yaşanan Kahramanmaraş depreminde de dışarıdan yapılan gözlemlere göre hasar görmemiştir. Fakat yerleşim, on binlerce insanın ölümüne sebep olan bu vahim facia sonrası aktif risk haline gelen, Kuzey Anadolu ile Doğu Anadolu Fay Hattı arasında, kuzeydoğuda Erzincan Kemaliye ve güneybatıda Malatya Doğanşehir ilçeleri arasında uzanan Malatya Fayı üzerinde yer aldığından, olası bir deprem tehlikesi ile hala karşı karşıyadır. (Şekil 5.15, 5.16)

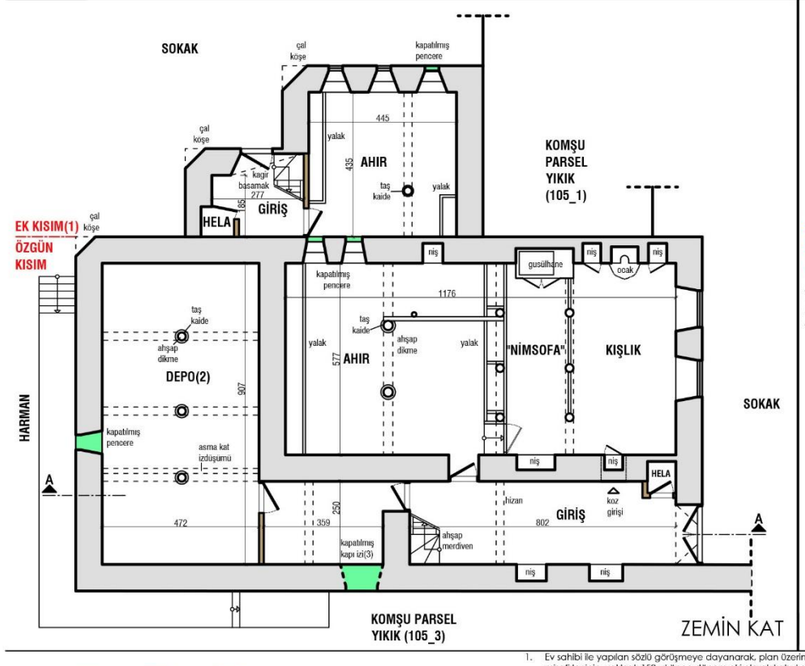
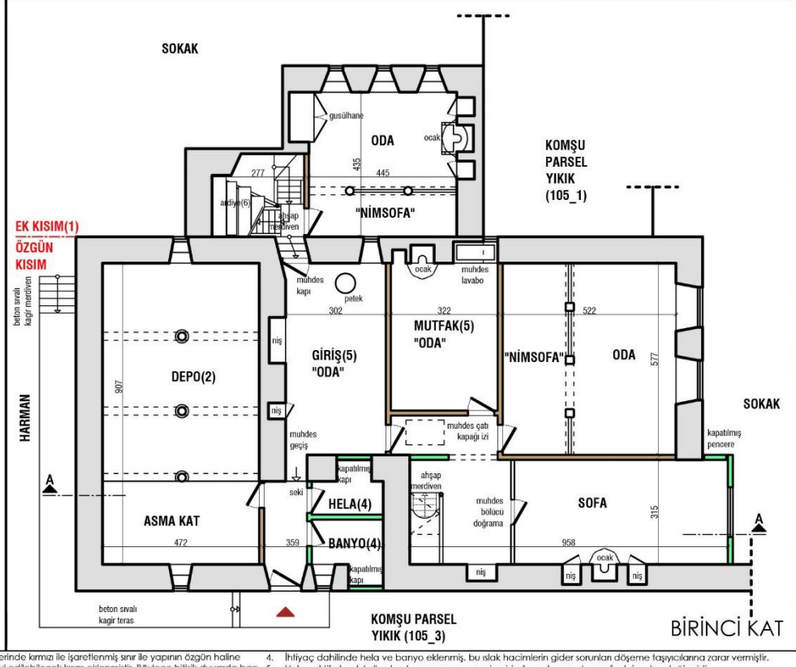
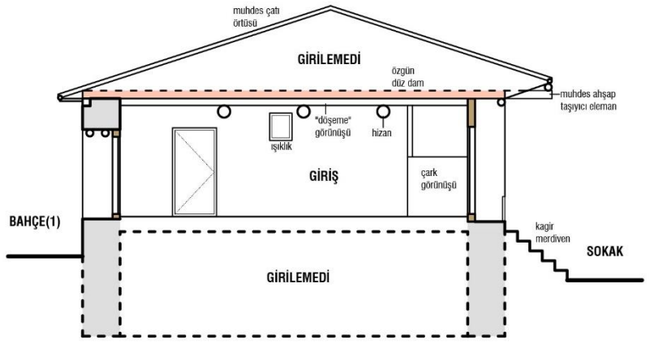
105_2 / MUAMMER ERTÜRK

1. Ev sahibi ile yapılan sözlü görüşmeye dayanarak, plan üzerinde kırmızı ile işaretlenmiş sınır ile yapının özgün haline müdahaleler için, yaklaşık 150 yıl önce dönem eki olarak kabul edilebilecek kısım eklenmiştir. Böylece bitişik duvarda bazı pencereler kapatılmış ve yeni bir kapı açılmıştır.

2. Yüksek tavanlı ve asma kat içeren bu büyük mekanın tahıl deposu olarak kullnıldığı düşünülmektedir. Asma katına zemin kattan erişilmekteydi.
3. Komşu yapının yıkılmasıyla beraber muhdes kapı açılmış ve sonrasında kapatılmıştır.

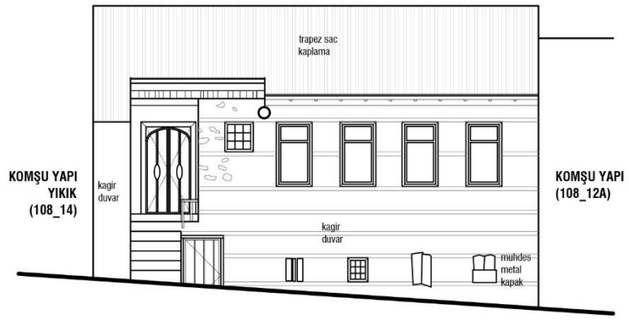
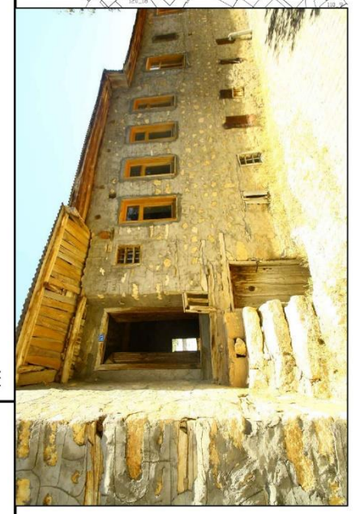
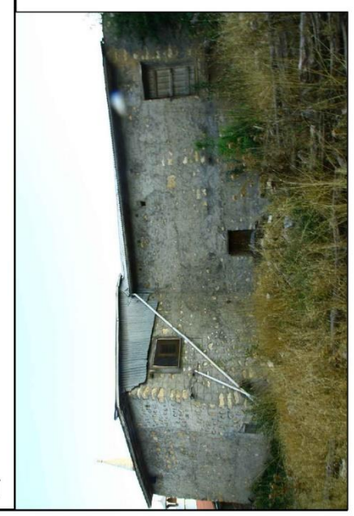
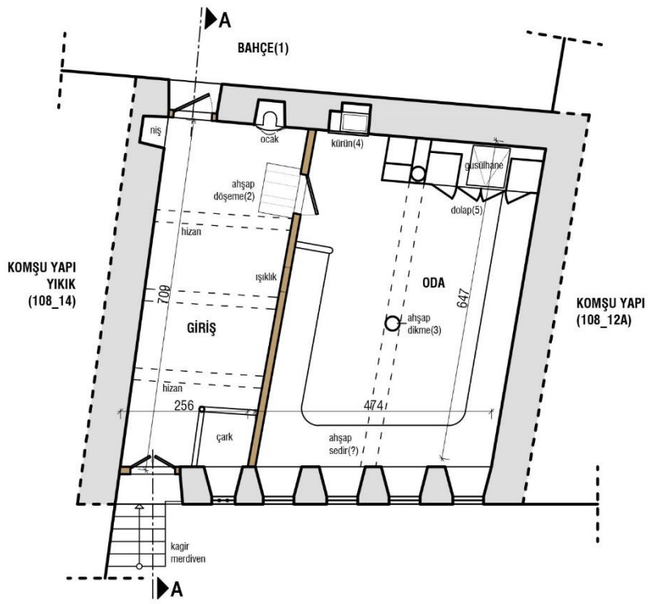
108_12A / İSMAİL BİRKAN

1. Giriş mekanı ile büyük oranda kot farkı bulunan bahçeye, korunamamış ve yok olmuş bir merdiven ile inildiği düşünülmektedir.
2. Toprak zeminde görülen bu ahşap kısmın, papuçluk olarak yapıldığı tahmin edilmektedir.
3. Tespit edilenler arasında yalnızca bu evde, ahşap dikmenin üzerinin yivli ahşap ile kaplandığı görülmüştür.
4. Niş içinde olan kürün, sürgülü kapak ile gizlenmiştir.
5. Boyalı ahşap ile yapılmış dolap; gusülhane, çekmece ve nişler içermektedir.
6. Genelde cumba önlerinde görülen ahşap sedir, bu evde odanın üç tarafını dönecek biçimde yapılmıştır.

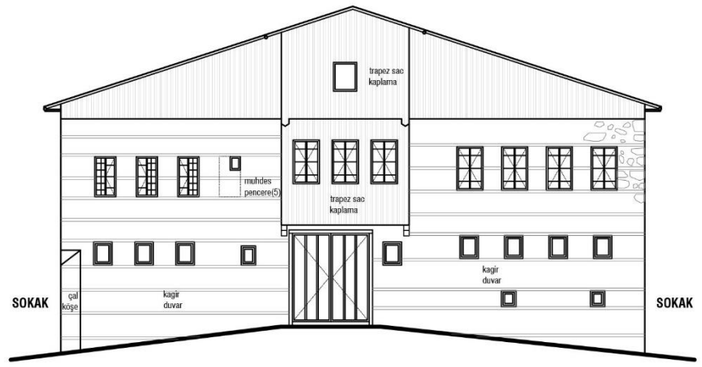
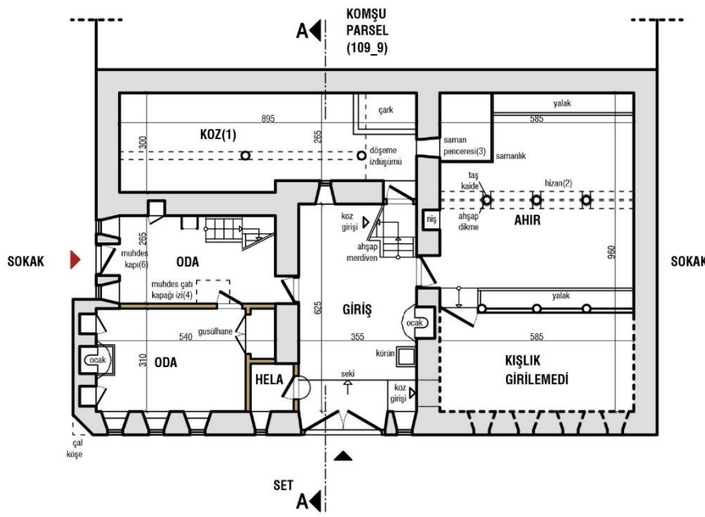
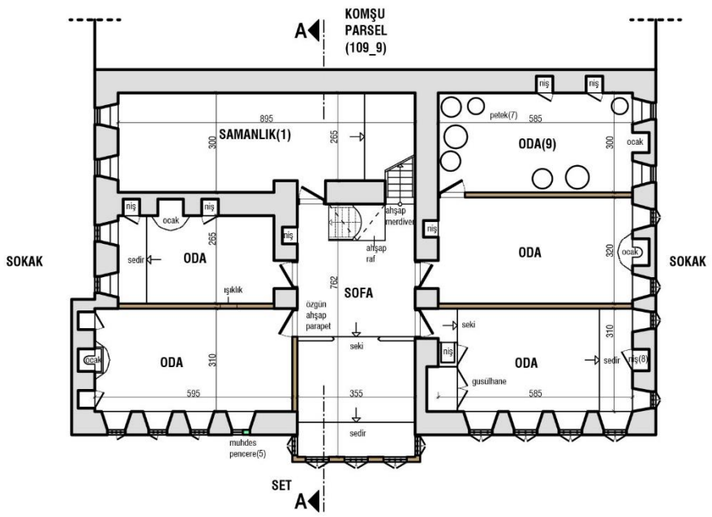
109_7 / NURİ ÖZTÜRK

1. Birbirinden kopmuş iki döşeme ile aynları koz ve samanlığın iki ayrı girişi vardır. Kozun girişinin girişteki ahşap merdivenin altında olduğu düşünülmektedir.

2. Geniş açıklığı taşımak için yapıldığı düşünülen çift hizanlar ile dikme arasında yastık bulunmaktadır. Aynı zamanda dikmeler alttan taş kaide ile desteklenmiştir.

3. Samanlıktan ahır mekanına açılan bu pencere yardımıyla kolayca saman aktarımı yapıldığı düşünülmektedir.
4. Üst kat sofadaki ahşap merdiven ile dama çıkıldığı bilinmekle beraber, bu kapağın olduğu yerde "döşeme" kesilmiştir.

5. Pencere önünün kullanılması için, özgün pencere boşluğu daraltmış ve küçülmüştür.
6. Özgünde ocak olduğu düşünülen niş, ihtiyaç dahilinde kapıya dönüşmüştür.

7. Kagir halkaların üstüste dizilmesiyle oluşan petek, bakliyat depolamak için kullanılır.
8. Ocak olarak tasarlanan açıklığın nişe dönüştürüldüğü düşünülmektedir.

9. Bu odanın gıda depolama amaçlı kiler işlevli kullanıldığı düşünülmektedir.

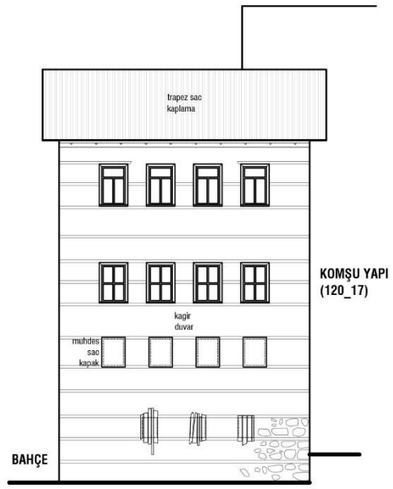
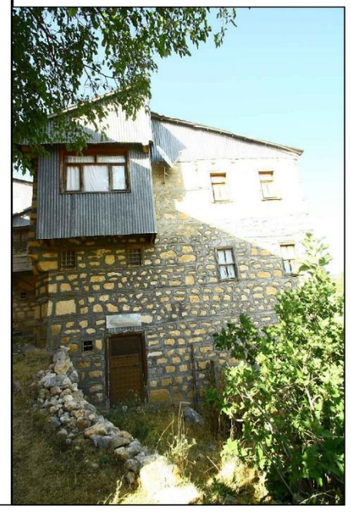
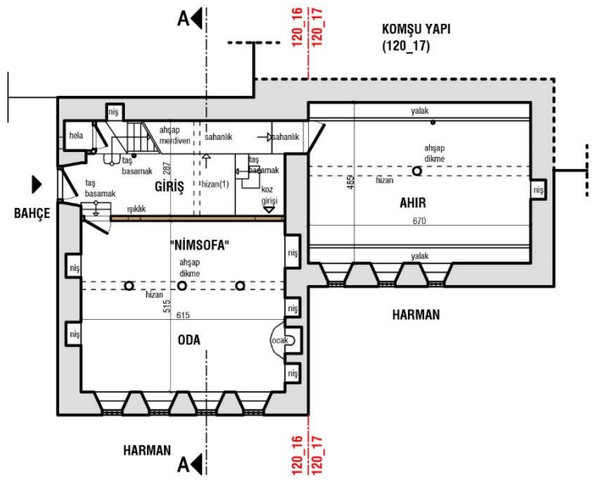
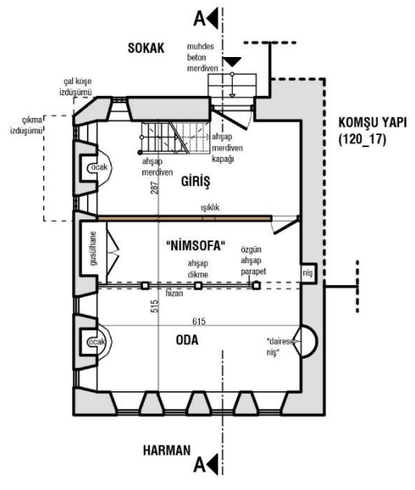
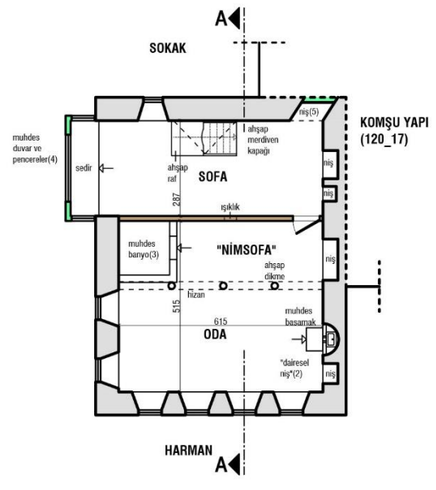
120_16 / RECEP ÖZTÜRK

1. Ana kiriş olarak kullanılan hizan, burada üst kottaki samanlığın taşıyıcı kirişidir.
2. Köyde girilebilen evlerden sadece dördünde olduğu bilinen "dairesel niş"lerden biri bu yapıdadır. Zemin ve üst katta olmak üzere iki tane bulunmaktadır. Üst kattaki "dairesel niş" lavabo olarak kullanılmış, bu amaca hizmet eden muhdes bir basamak da önüne eklenmiştir.
3. Günümüzde banyo olarak genişletilerek kullanılan bu alanın özgünde gusülhane olduğu düşünülmektedir.
4. Yapının özgün pencerelerinde kapak (kepenk) olduğu, zamanla değişen doğramalarla beraber fonksiyonunu yitiren bu elemanların ahırda tutulduğu bilinmektedir.
5. İki komşu yapının ara duvarında görülen asimetrik bu nişin, sonradan kapatılmış bir geçiş olduğu düşünülmektedir.
6. Asma tavanın, muhdes çatı kaplamanın yapıldığı esnada eklendiği ve değişen özgün dam biçimi ile hizanın yerinin değiştirdiği düşünülmektedir.

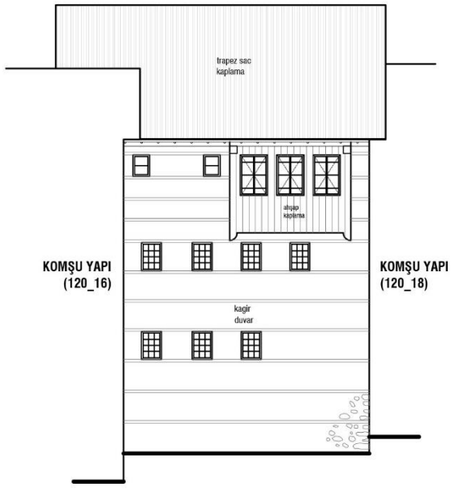
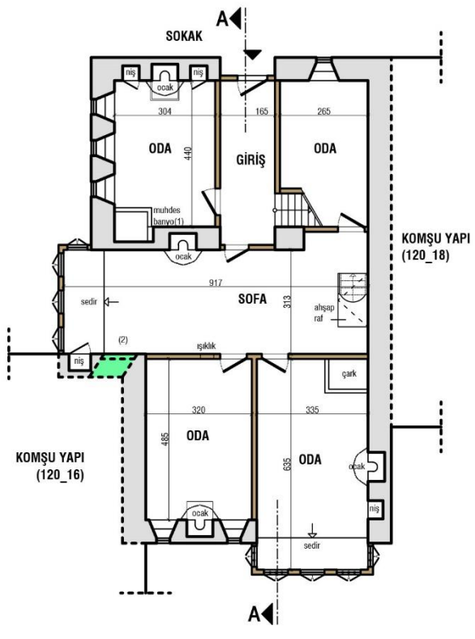
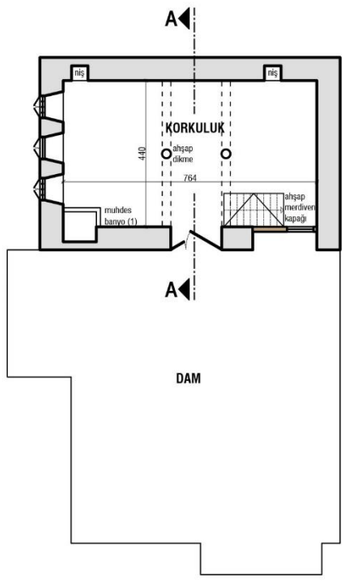
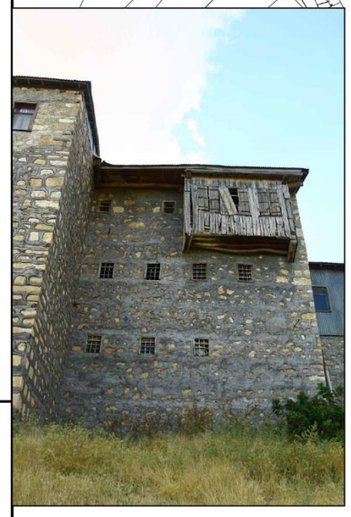
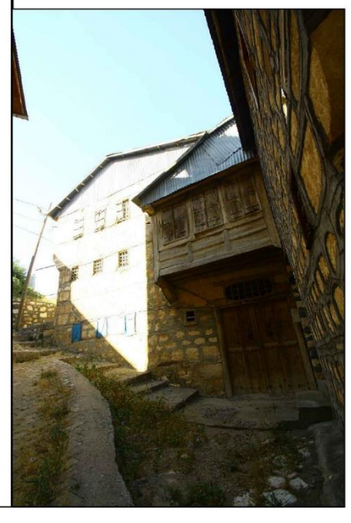
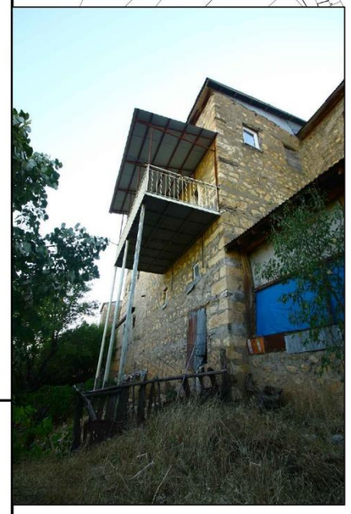
120_17 / TIKIRGİL

1. Günümüzde banyo olarak genişletilerek kullanılan nişin, özgünde gusülhane olarak yapıldığı düşünülmektedir.
2. İki komşu yapının ara duvarında görülen asimetrik bu nişin, sonradan kapatılmış bir geçiş olduğu düşünülmektedir.
3. Bu mekan komşu yapı tarafından kullanılmaktadır, bu evden girilememektedir.

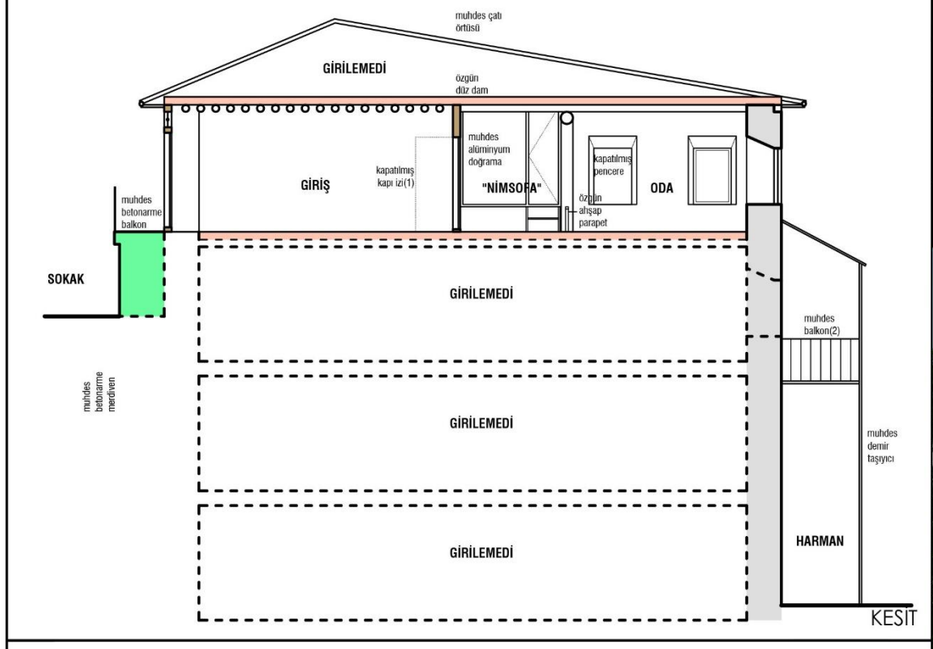
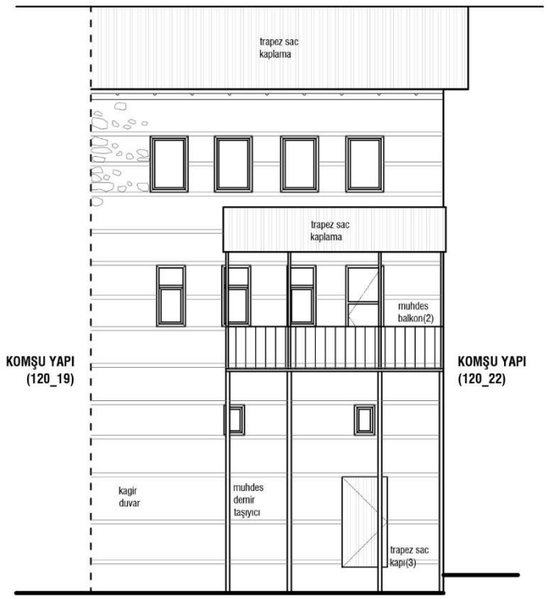
120_20 / MUSTAFA ÖZTÜRK

1. Komşu yapı tarafından kullanılan bir odanın giriş mekanına açılan kapısı sonradan kapatılmıştır.
2. Bu katta pencere boşluklarından birisi kapıya çevirilmiş, ve metal strüktürlü bir balkon eklenmiştir.
3. Trapez saç ile kapatılmış kapı boşluğunun boyut ve harman kotundan yüksekliği gözönüne alınırsa, sonradan açıldığı düşünülmektedir.

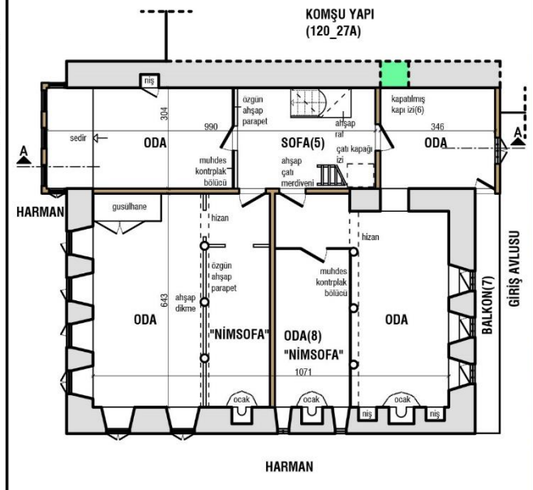
BİRİNCİ KAT

1. Duvarda kapatılmış ocak izi görünmektedir.
2. Tipolojik olarak nimsofa olduğu düşünülen mekanın, işlevini yitirerek mutfağa dönüştürüldüğü, gusülhane nişine bir tezgah eklendiği ve duvara pencere açıldığı tespit edilmiştir.

3. Özgünde nimsofada yer alan bu nişe sonradan taş bir lavabo (kürün) eklenmiştir.
4. Duvar diplerinde görünen yalaklardan da anlaşılacağı gibi, ahırın yeni fonksiyonlar için değiştirildiği bilinmektedir.

5. Muhdes kontrplak bölücü ile ayrılan odanın, özgünde sofaya dahil olduğu, bağımsız kullanmak amacıyla ayrıldığı düşünülmektedir.
6. Aynı ailenin mensuplarına ait yan ev ile bağlantılı olarak kullanılan kapının, kapatıldığı düşünülmektedir.

7. Cumbanın kapıya dönüşen penceresinden anlaşıldığı gibi, balkon sonradan eklenmiştir.
8. Muhdes kontrplaklar ile çevrilen nimsofa, bağımsız bir oda olarak kullanılmıştır

9. Komşu yapı sınırlarında bulunan koz, zaman içinde eklenmiş ve bu yapı tarafından kullanılmıştır.

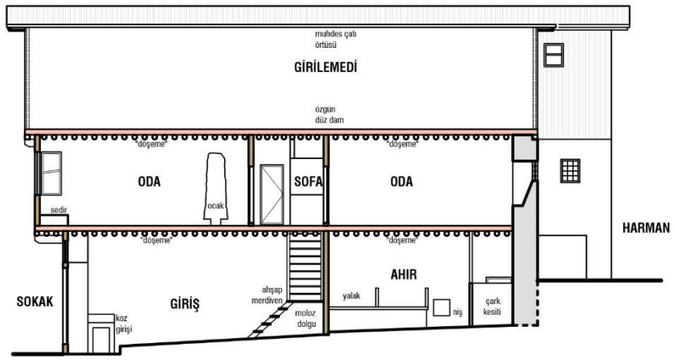
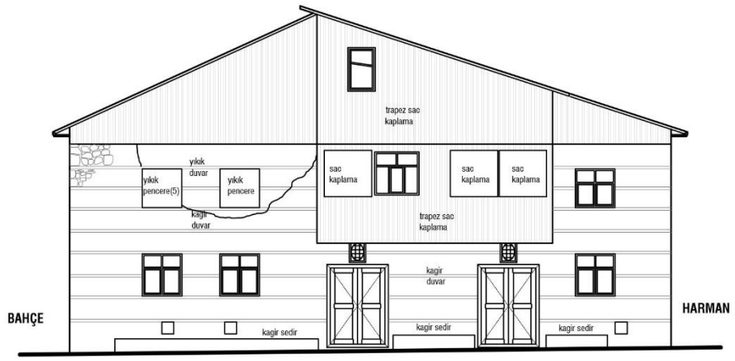
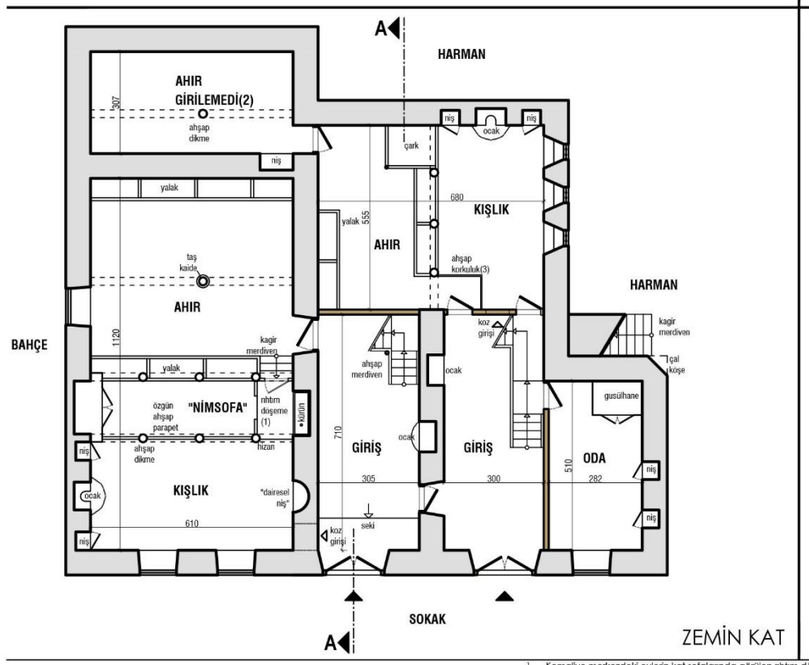
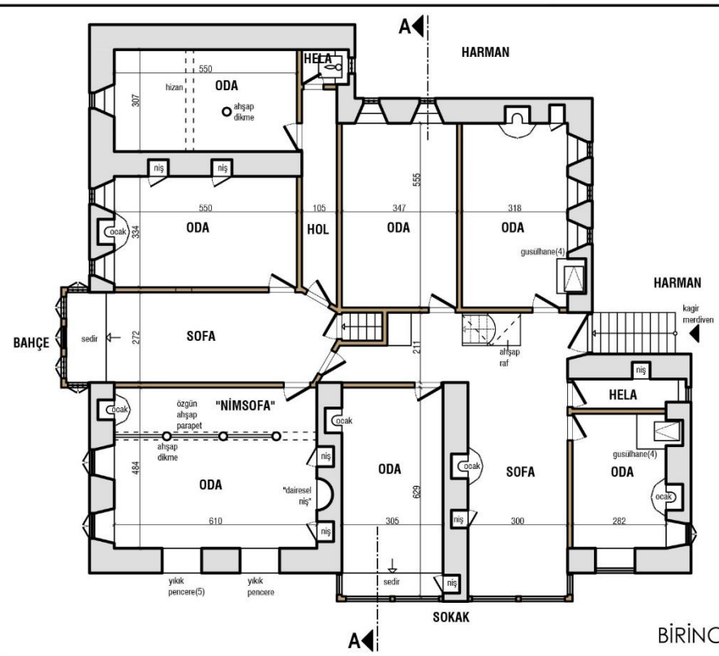
127_10 / KADIGİL

1. Kemaliye merkezdeki evlerin kat sofalarında görülen nhtrn döşemenin bir benzeridir. Toprak içine sıkıştırılmış küçük parça taşlardan oluşmaktadır.
2. Döşemesi çöktüğü için girilemeyen ahırın sadece en ve boy ölçüleri alınabilmiştir.
3. Kışlık ve ahır mekanlarının arasındaki kot farkından ötürü, alt kottaki kalın kapının etrafında ahşap korkuluk yapılmıştır.
4. Gusülhane olarak kullanıldığı bilinen ıslak hacim, tipolojiden farklı bir biçimde çözülmüştür.
5. Özellikle bu cepheye bakan duvarlarda ciddi deformasyon olmuş, bazı yerlerde duvar örgüsü bozulmuş ve böylece yapı elemanları da kaybolmuştur.

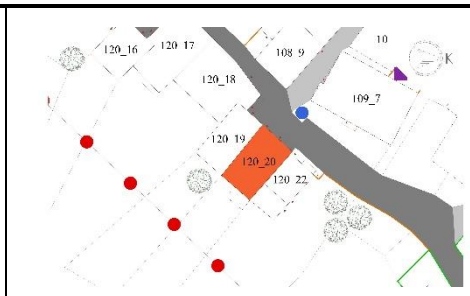
AKÇALI (SOSİK) KÖYÜ GELENEKSEL MİMARİ ENVANTER FİŞİ	NO	8

Ada İçindeki Konumu	☒ Bitişik	☐ Ayrık	☐ Köşe	
Kat Sayısı	☐ 1 katlı	☐ 2 katlı	☐ 3 katlı	☒ 4 katlı
Plan Özellikleri	☐ Yan sofalı	☐ Orta sofalı	☒ Bilinmiyor	
Cephe Özellikleri	☐ Tek katta cumba	☐ İki katta cumba	☐ Yıkılmış	
Yapım Sistemi ve Malzeme	☒ Ahşap hatıllı yığma moloz taş duvar, ahşap döşeme ve bölme duvar			
Giriş Kapısı	☒ Tek girişli	☒ Tek kanat	☒ Tepe penceresi	
	☐ Çift girişli	☐ Çift kanat	☐ Tokmak	
Yazlık Katı Pencereleri	☐ Çift kanatlı ahşap kepenk	☐ Ahşap parmaklık		
	☐ Giyotin doğrama	☐ Ahşap parapet		
Kışlık Katı Pencereleri	☐ Tek kanatlı ahşap kapak	☐ Ahşap parmaklık		
	☒ Ahşap doğrama	☐ Metal parmaklık		
Çatı Biçimlenişi	☒ Düz dam üzeri ahşap konstrüksiyon + Trapez sac			
Cephe Malzemesi	☐ Moloz taş duvar	☒ Çimento(gez) sıva	☐ Trapez sac	
Yapısal Durumu	☒ İyi	☐ Orta	☐ Kötü	
Özgünlük Durumu	☐ İyi	☐ Orta	☒ Kötü	
Açıklama	Ayrı kullanıcılar için ikiye bölünmüş ve farklı girişleri vardır. Cephedeki tüm kapı ve pencere doğramaları değişmiştir.

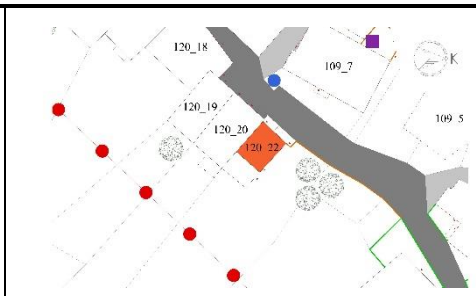
AKÇALI (SOSİK) KÖYÜ GELENEKSEL MİMARİ ENVANTER FİŞİ	NO	9

Ada İçindeki Konumu	☒ Bitişik	☐ Ayrık	☐ Köşe	
Kat Sayısı	☐ 1 katlı	☐ 2 katlı	☒ 3 katlı	☐ 4 katlı
Plan Özellikleri	☒ Yan sofalı	☐ Orta sofalı	☐ Bilinmiyor	
Cephe Özellikleri	☒ Tek katta cumba	☐ İki katta cumba	☐ Yıkılmış	
Yapım Sistemi ve Malzeme	☒ Ahşap hatıllı yığma moloz taş duvar, ahşap döşeme ve bölme duvar			
Giriş Kapısı	☐ Tek girişli	☒ Tek kanat	☐ Tepe penceresi	
	☒ Çift girişli	☐ Çift kanat	☐ Tokmak	
Yazlık Katı Pencereleri	☐ Çift kanatlı ahşap kepenk	☐ Ahşap parmaklık		
	☐ Giyotin doğrama	☐ Ahşap parapet		
Kışlık Katı Pencereleri	☐ Tek kanatlı ahşap kapak	☐ Ahşap parmaklık		
	☒ Ahşap doğrama	☒ Metal parmaklık		
Çatı Biçimlenişi	☒ Düz dam üzeri ahşap konstrüksiyon + Trapez sac			
Cephe Malzemesi	☐ Moloz taş duvar	☒ Çimento(gez) sıva	☐ Trapez sac	
Yapısal Durumu	☐ İyi	☒ Orta	☐ Kötü	
Özgünlük Durumu	☐ İyi	☐ Orta	☒ Kötü	
Açıklama	Onarımlar ile bütün kapı ve pencere doğramaları değişmiştir. Ayrı kullanıcılar için ikiye bölünmüş ve farklı girişleri vardır. Güneydoğu cephesinde muhdes bir eki bulunmaktadır.

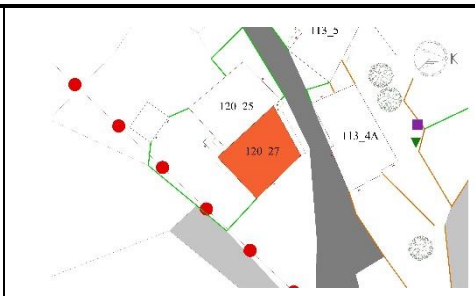
AKÇALI (SOSİK) KÖYÜ GELENEKSEL MİMARİ ENVANTER FİŞİ	NO	10

Ada İçindeki Konumu	☒ Bitişik	☐ Ayrık	☐ Köşe
Kat Sayısı	☐ 1 katlı	☐ 2 katlı	☒ 3 katlı / ☐ 4 katlı
Plan Özellikleri	☒ Yan sofalı	☐ Orta sofalı	☐ Bilinmiyor
Cephe Özellikleri	☒ Tek katta cumba	☐ İki katta cumba	☐ Yıkılmış
Yapım Sistemi ve Malzeme	☒ Ahşap hatıllı yığma moloz taş duvar, ahşap döşeme ve bölme duvar		
Giriş Kapısı	☐ Tek girişli	☒ Tek kanat	☐ Tepe penceresi
	☒ Çift girişli	☒ Çift kanat	☐ Tokmak
Yazlık Katı Pencereleri	☒ Çift kanatlı ahşap kepenk	☒ Ahşap parmaklık	
	☒ Giyotin doğrama	☐ Ahşap parapet	
Kışlık Katı Pencereleri	☒ Tek kanatlı ahşap kapak	☐ Ahşap parmaklık	
	☒ Ahşap doğrama	☐ Metal parmaklık	
Çatı Biçimlenişi	☒ Düz dam üzeri ahşap konstrüksiyon + Trapez sac		
Cephe Malzemesi	☐ Moloz taş duvar	☒ Çimento(gez) sıva	☒ Trapez sac
Yapısal Durumu	☒ İyi	☐ Orta	☐ Kötü
Özgünlük Durumu	☐ İyi	☒ Orta	☐ Kötü
Açıklama	Onarımlar ile bazı pencere doğramaları değişmiştir. Kuzeybatı cephesinde trapez sac ile kaplı bir muhdes balkon bulunmaktadır.

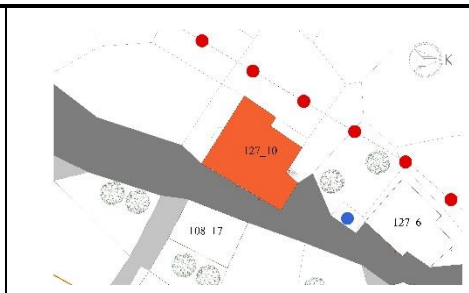
AKÇALI (SOSİK) KÖYÜ GELENEKSEL MİMARİ ENVANTER FİŞİ	NO	11

Ada İçindeki Konumu	☐ Bitişik	☒ Ayrık	☐ Köşe	
Kat Sayısı	☐ 1 katlı	☒ 2 katlı	☐ 3 katlı	☐ 4 katlı
Plan Özellikleri	☐ Yan sofalı	☒ Orta sofalı	☐ Bilinmiyor	
Cephe Özellikleri	☒ Tek katta cumba	☐ İki katta cumba	☐ Yıkılmış	
Yapım Sistemi ve Malzeme	☒ Ahşap hatıllı yığma moloz taş duvar, ahşap döşeme ve bölme duvar			
Giriş Kapısı	☐ Tek girişli	☒ Tek kanat	☒ Tepe penceresi	
	☒ Çift girişli	☒ Çift kanat	☒ Tokmak	
Yazlık Katı Pencereleri	☒ Çift kanatlı ahşap kepenk	☒ Ahşap parmaklık		
	☐ Giyotin doğrama	☐ Ahşap parapet		
Kışlık Katı Pencereleri	☐ Tek kanatlı ahşap kapak	☒ Ahşap parmaklık		
	☒ Ahşap doğrama	☐ Metal parmaklık		
Çatı Biçimlenişi	☒ Düz dam üzeri ahşap konstrüksiyon + Trapez sac			
Cephe Malzemesi	☐ Moloz taş duvar	☒ Çimento(gez) sıva	☒ Trapez sac	
Yapısal Durumu	☐ İyi	☐ Orta	☒ Kötü	
Özgünlük Durumu	☐ İyi	☒ Orta	☐ Kötü	
Açıklama	Onarımlar ile bazı pencere doğramaları değişmiştir. Cephede sadece cumba etrafında trapez sac kullanıldığı görülmüştür Güneydoğu cephesinde beden duvarının bir kısmı yıkılmış, doğramalar yok olmuştur.

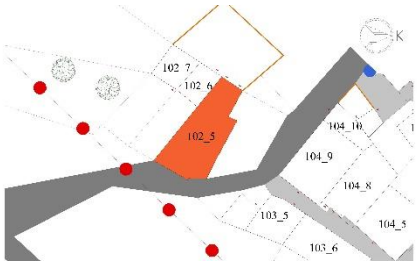
AKÇALI (SOSİK) KÖYÜ GELENEKSEL MİMARİ ENVANTER FİŞİ	NO	15

Ada İçindeki Konumu	☒ Bitişik	☐ Ayrık	☐ Köşe	
Kat Sayısı	☐ 1 katlı	☒ 2 katlı	☐ 3 katlı	☐ 4 katlı
Plan Özellikleri	☐ Yan sofalı	☐ Orta sofalı	☒ Bilinmiyor	
Cephe Özellikleri	☐ Tek katta cumba	☐ İki katta cumba	☐ Yıkılmış	
Yapım Sistemi ve Malzeme	☒ Ahşap hatıllı yığma moloz taş duvar, ahşap döşeme ve bölme duvar			
Giriş Kapısı	☒ Tek girişli	☒ Tek kanat	☒ Tepe penceresi	
	☐ Çift girişli	☐ Çift kanat	☐ Tokmak	
Yazlık Katı Pencereleri	☐ Çift kanatlı ahşap kepenk	☐ Ahşap parmaklık		
	☐ Giyotin doğrama	☐ Ahşap parapet		
Kışlık Katı Pencereleri	☐ Tek kanatlı ahşap kapak	☐ Ahşap parmaklık		
	☒ Ahşap doğrama	☒ Metal parmaklık		
Çatı Biçimlenişi	☒ Düz dam üzeri ahşap konstrüksiyon + Trapez sac			
Cephe Malzemesi	☐ Moloz taş duvar	☒ Çimento(gez) sıva	☒ Trapez sac	
Yapısal Durumu	☒ İyi	☐ Orta	☐ Kötü	
Özgünlük Durumu	☐ İyi	☐ Orta	☒ Kötü	
Açıklama	Yıkılan duvarın onarıldığı görülmektedir.

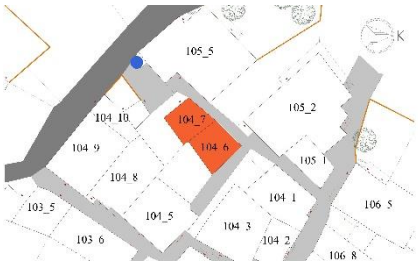
AKÇALI (SOSİK) KÖYÜ GELENEKSEL MİMARİ ENVANTER FİŞİ	NO	20

Ada İçindeki Konumu	☒ Bitişik	☐ Ayrık	☐ Köşe	
Kat Sayısı	☐ 1 katlı	☒ 2 katlı	☐ 3 katlı	☐ 4 katlı
Plan Özellikleri	☐ Yan sofalı	☐ Orta sofalı	☒ Bilinmiyor	
Cephe Özellikleri	☐ Tek katta cumba	☐ İki katta cumba	☒ Yıkılmış	
Yapım Sistemi ve Malzeme	☒ Ahşap hatıllı yığma moloz taş duvar, ahşap döşeme ve bölme duvar			
Giriş Kapısı	☐ Tek girişli	☒ Tek kanat	☒ Tepe penceresi	
	☒ Çift girişli	☐ Çift kanat	☐ Tokmak	
Yazlık Katı Pencereleri	☒ Çift kanatlı ahşap kepenk	☒ Ahşap parmaklık		
	☒ Giyotin doğrama	☐ Ahşap parapet		
Kışlık Katı Pencereleri	☐ Tek kanatlı ahşap kapak	☒ Ahşap parmaklık		
	☒ Ahşap doğrama	☐ Metal parmaklık		
Çatı Biçimlenişi	☒ Düz dam üzeri ahşap konstrüksiyon + Trapez sac			
Cephe Malzemesi	☐ Moloz taş duvar	☒ Çimento(gez) sıva	☐ Trapez sac	
Yapısal Durumu	☐ İyi	☐ Orta	☒ Kötü	
Özgünlük Durumu	☐ İyi	☐ Orta	☒ Kötü	
Açıklama	Kışlık katı pencerelerine dışarıdan ahşap çakılmıştır.

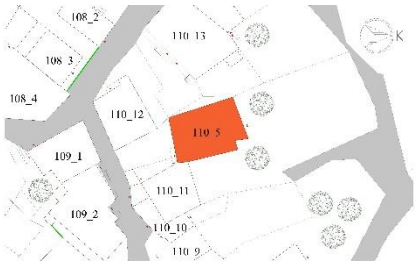
AKÇALI (SOSİK) KÖYÜ GELENEKSEL MİMARİ ENVANTER FİŞİ	NO	36

Ada İçindeki Konumu	☐ Bitişik	☒ Ayrık	☐ Köşe	
Kat Sayısı	☐ 1 katlı	☒ 2 katlı	☐ 3 katlı	☐ 4 katlı
Plan Özellikleri	☐ Yan sofalı	☐ Orta sofalı	☒ Bilinmiyor	
Cephe Özellikleri	☒ Tek katta cumba	☐ İki katta cumba	☐ Yıkılmış	
Yapım Sistemi ve Malzeme	☒ Ahşap hatıllı yığma moloz taş duvar, ahşap döşeme ve bölme duvar			
Giriş Kapısı	☐ Tek girişli	☒ Tek kanat	☒ Tepe penceresi	
	☒ Çift girişli	☒ Çift kanat	☒ Tokmak	
Yazlık Katı Pencereleri	☒ Çift kanatlı ahşap kepenk	☐ Ahşap parmaklık		
	☐ Giyotin doğrama	☐ Ahşap parapet		
Kışlık Katı Pencereleri	☐ Tek kanatlı ahşap kapak	☒ Ahşap parmaklık		
	☐ Ahşap doğrama	☐ Metal parmaklık		
Çatı Biçimlenişi	☒ Düz dam üzeri ahşap konstrüksiyon + Trapez sac			
Cephe Malzemesi	☒ Moloz taş duvar	☐ Çimento(gez) sıva	☒ Trapez sac	
Yapısal Durumu	☒ İyi	☐ Orta	☐ Kötü	
Özgünlük Durumu	☐ İyi	☐ Orta	☒ Kötü	
Açıklama	Yapının doğu cephesi tamamen yıkılmıştır.

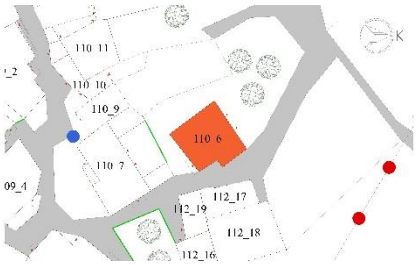
AKÇALI (SOSİK) KÖYÜ GELENEKSEL MİMARİ ENVANTER FİŞİ	NO	37

Ada İçindeki Konumu	☐ Bitişik	☒ Ayrık	☐ Köşe	
Kat Sayısı	☐ 1 katlı	☐ 2 katlı	☒ 3 katlı	☐ 4 katlı
Plan Özellikleri	☐ Yan sofalı	☐ Orta sofalı	☒ Bilinmiyor	
Cephe Özellikleri	☒ Tek katta cumba	☐ İki katta cumba	☐ Yıkılmış	
Yapım Sistemi ve Malzeme	☒ Ahşap hatıllı yığma moloz taş duvar, ahşap döşeme ve bölme duvar			
Giriş Kapısı	☐ Tek girişli	☒ Tek kanat	☒ Tepe penceresi	
	☒ Çift girişli	☒ Çift kanat	☒ Tokmak	
Yazlık Katı Pencereleri	☒ Çift kanatlı ahşap kepenk	☒ Ahşap parmaklık		
	☐ Giyotin doğrama	☐ Ahşap parapet		
Kışlık Katı Pencereleri	☐ Tek kanatlı ahşap kapak	☒ Ahşap parmaklık		
	☒ Ahşap doğrama	☐ Metal parmaklık		
Çatı Biçimlenişi	☒ Düz dam üzeri ahşap konstrüksiyon + Trapez sac			
Cephe Malzemesi	☒ Moloz taş duvar	☐ Çimento(gez) sıva	☒ Trapez sac	
Yapısal Durumu	☒ İyi	☐ Orta	☐ Kötü	
Özgünlük Durumu	☐ İyi	☐ Orta	☒ Kötü	
Açıklama	Yapının güneydoğu cephesinin 2023 Eylül saha ziyaretinde yıkıldığı tespit edilmiştir.

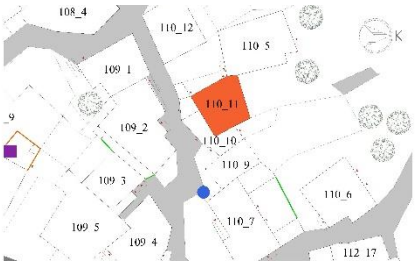
AKÇALI (SOSİK) KÖYÜ GELENEKSEL MİMARİ ENVANTER FİŞİ	NO	40

Ada İçindeki Konumu	☒ Bitişik	☐ Ayrık	☐ Köşe	
Kat Sayısı	☐ 1 katlı	☒ 2 katlı	☐ 3 katlı	☐ 4 katlı
Plan Özellikleri	☐ Yan sofalı	☐ Orta sofalı	☒ Bilinmiyor	
Cephe Özellikleri	☐ Tek katta cumba	☐ İki katta cumba	☐ Yıkılmış	
Yapım Sistemi ve Malzeme	☒ Ahşap hatıllı yığma moloz taş duvar, ahşap döşeme ve bölme duvar			
Giriş Kapısı	☒ Tek girişli	☒ Tek kanat	☒ Tepe penceresi	
	☐ Çift girişli	☐ Çift kanat	☐ Tokmak	
Yazlık Katı Pencereleri	☐ Çift kanatlı ahşap kepenk	☐ Ahşap parmaklık		
	☐ Giyotin doğrama	☐ Ahşap parapet		
Kışlık Katı Pencereleri	☐ Tek kanatlı ahşap kapak	☐ Ahşap parmaklık		
	☒ Ahşap doğrama	☒ Metal parmaklık		
Çatı Biçimlenişi	☒ Düz dam üzeri ahşap konstrüksiyon + Trapez sac			
Cephe Malzemesi	☐ Moloz taş duvar	☒ Çimento(gez) sıva	☒ Trapez sac	
Yapısal Durumu	☒ İyi	☐ Orta	☐ Kötü	
Özgünlük Durumu	☐ İyi	☐ Orta	☒ Kötü	
Açıklama	Cephede muhdes bir balkon bulunmaktadır. Onarımlar ile değişen geniş açıklıklı pencereler ve kapı gözlemlenmiştir.

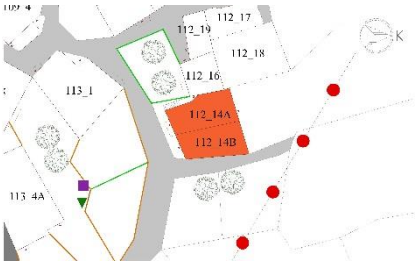
AKÇALI (SOSİK) KÖYÜ GELENEKSEL MİMARİ ENVANTER FİŞİ	NO	43

Ada İçindeki Konumu	☒ Bitişik	☐ Ayrık	☐ Köşe
Kat Sayısı	☐ 1 katlı	☐ 2 katlı	☒ 3 katlı / ☐ 4 katlı
Plan Özellikleri	☐ Yan sofalı	☐ Orta sofalı	☒ Bilinmiyor
Cephe Özellikleri	☒ Tek katta cumba	☐ İki katta cumba	☐ Yıkılmış
Yapım Sistemi ve Malzeme	☒ Ahşap hatıllı yığma moloz taş duvar, ahşap döşeme ve bölme duvar		
Giriş Kapısı	☐ Tek girişli	☒ Tek kanat	☐ Tepe penceresi
	☒ Çift girişli	☐ Çift kanat	☐ Tokmak
Yazlık Katı Pencereleri	☐ Çift kanatlı ahşap kepenk	☐ Ahşap parmaklık	
	☐ Giyotin doğrama	☐ Ahşap parapet	
Kışlık Katı Pencereleri	☐ Tek kanatlı ahşap kapak	☐ Ahşap parmaklık	
	☐ Ahşap doğrama	☐ Metal parmaklık	
Çatı Biçimlenişi	☒ Düz dam üzeri ahşap konstrüksiyon + Trapez sac		
Cephe Malzemesi	☐ Moloz taş duvar	☒ Çimento(gez) sıva	☒ Trapez sac
Yapısal Durumu	☒ İyi	☐ Orta	☐ Kötü
Özgünlük Durumu	☐ İyi	☐ Orta	☒ Kötü
Açıklama	Onarımlar ile değişen geniş açıklıklı pencereler ve kapatılmış çift kanatlı kapı gözlemlenmiştir.
