ANTALYA İLİ AKSEKİ İLÇESİ SARIHACILAR KÖYÜ ÖZGÜN YAPISAL VE MİMARİ ÖZELLİKLERİN BELİRLENMESİ

YÜKSEK LİSANS TEZİ
MİMARLIK ANABİLİM DALI
YAPI PROGRAMI

İSTANBUL, 2019

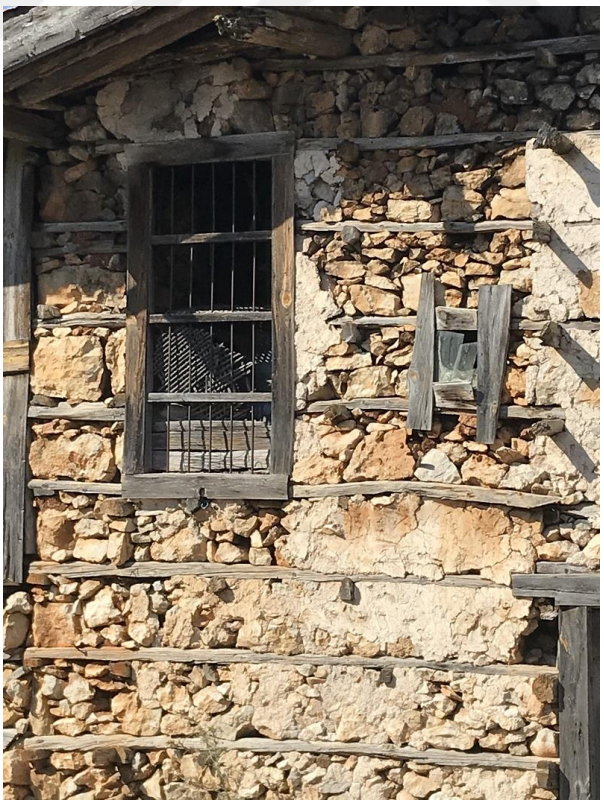
Şekil 4. 69 Cephede kapatılmış tütünlük penceresi (114/6 no'lu parsel)
