T.C.
YILDIZ TEKNİK ÜNİVERSİTESİ
FEN BİLİMLERİ ENSTİTÜSÜ

ELEKTRİK MOTORLARINDA MEYDANA
GELEN ARIZALARININ ENERJİ
TÜKETİMİNE ETKİSİ

YÜKSEK LİSANS TEZİ

Elektrik Mühendisliği Anabilim Dalı

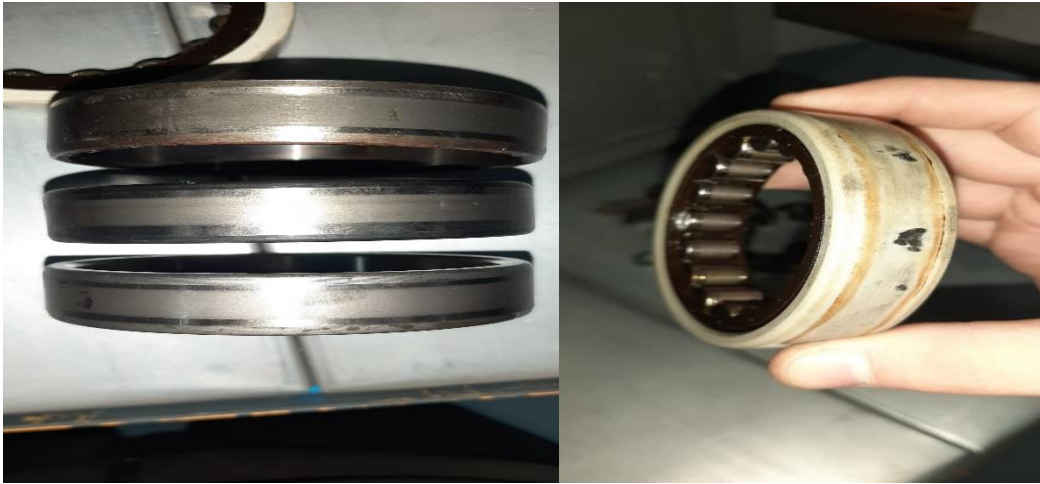
Şekil 2.3 Rulman yüzeyinde hasarlar

Ayrıca rulman yüzeylerinde de sürtünme kaynaklı hasarlar olabilmektedir. Şekil 2.3'te görüldüğü rulman yüzeylerinde hasarlar oluşabilmektedir. Özellikle seramik kaplı rulmanlarda yüzeylerdeki hasarlar rulmanın özelliğini ortadan kaldırmaktadır. Yüksek izolasyon direncini seramik kaplamayla sağlayan bu rulmanlarda yüzeydeki problem rulmanı işlevsiz hale getirmektedir.

Seramik rulmanlar elektrik korozyonu ile oluşan rulman arızalarına karşı yüksek yalıtım direnci sağlar. Rulmanlar, rulman çeliğine düzgünce yapışabilmesi için plazmayla kaplanmıştır. Kaplama, elektriksel direncin aşındırıcı etkilerini önlemeye yardımcı olan özel akrilik reçineyle korunmaktadır [20].

Rulmanlardaki arızaların giderilmesi için öncelikle rulmanların ömrü dikkate alınmalıdır. Ayrıca rulman yüzeyi ve ölçüleri kontrol edilmelidir. Sistemde motor çalışırken titreşim ölçülerinin yapılması da arızanın tespit için önemlidir.

Rulmanların değişimi özel ısıtıcılarla rulmanlar ısıtılarak mildeki orjinal yerine takılarak yapılmaktadır.

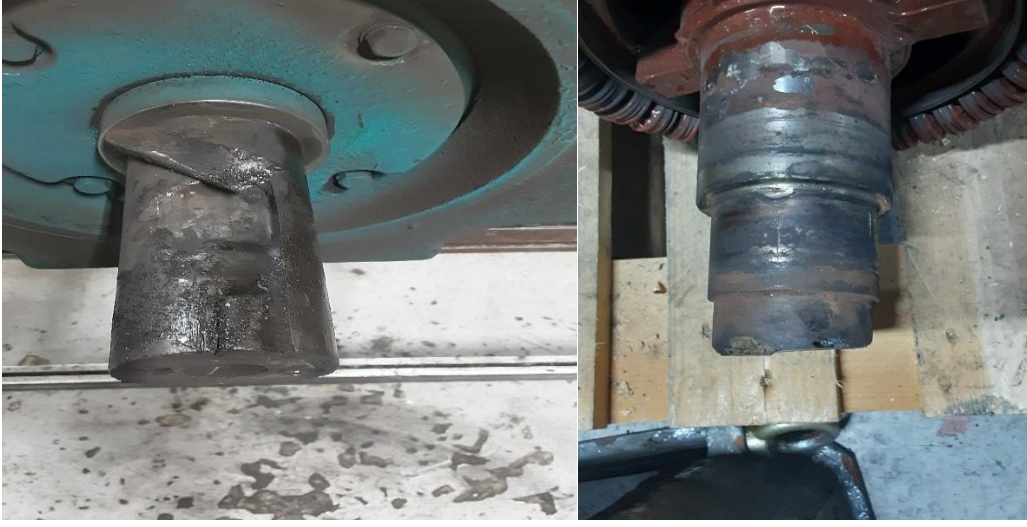
Şekil 2.5 Mil arızaları

Elektrik motorlarında kapak arızalarıyla birlikte mil arızaları da önemli bir yer tutmaktadır. Milde aşırı, ani ve büyük yüklenmeler ya da mekanik zorlanmalar nedeniyle mil burulması veya kırılması olabilir. Rulman yatağının aşınması, mil kama yuvasının veya kamanın bozulması, motor bakım ve onarımları esnasında mil başının şişmesi, mil çapının iletilecek güce uygun olmaması gibi nedenlerden motor milinde arızalar meydana gelir. Ancak bu tür arızalar nadir rastlanmaktadır. Bu durumda motor mili değiştirilmelidir [6].

Mil - Kapak arızalarının giderimi konusunda birçok yol izlenmektedir. Mildeki hasara göre milin komple değişimi, kesilip yeni mil yapıp kaynatılması ya da rulman yerine sıcak geçme uygulaması yapılabilir. Kapaktaki hasara göre kapak değişimi, rulman yerinde burç işlemi yapılarak orjinal ölçülere getirilme ya da kapak rulman yeri temizliği yapılarak onarım işlemleri yapılabilir.

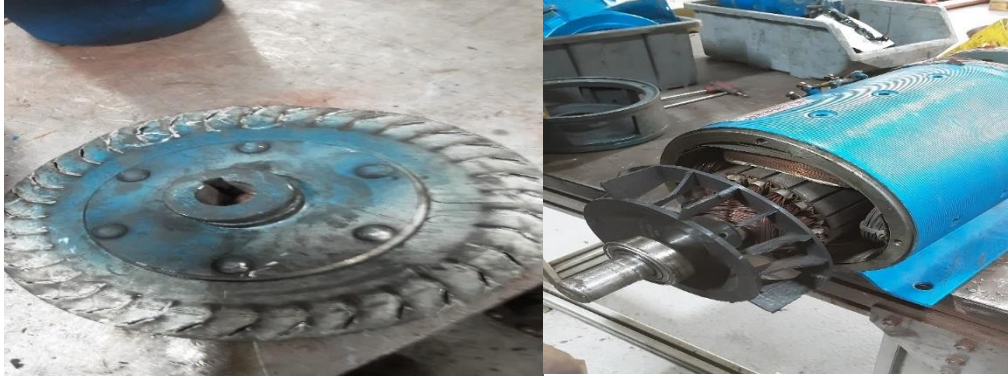
Şekil 2.6 Pervane hasarı

Motor milinin uzun süreli, aşırı ısınması sonucu soğutucu pervane göbeği (milde temas yüzeyi) eriyerek bollaşır. Bakım ve onarımlar sırasında veya mekanik darbelerden kaynaklanan, soğutucu pervane gövde veya kanatçıklarında çatlama veya kırılma gibi sebeplerden dolayı rotor balansı bozulabilir [10]. Şekil 2.6'da da pervane kanatlarındaki hasarlar gösterilmiştir.

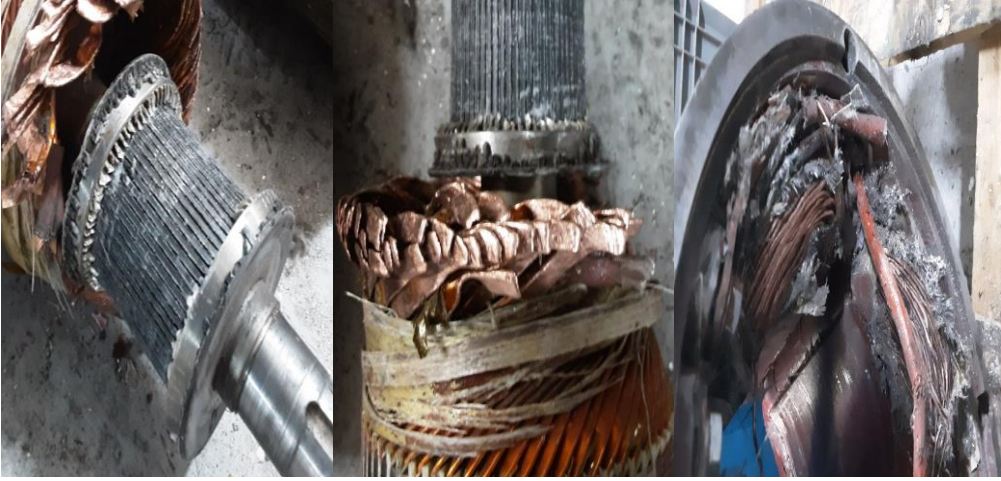
Şekil 2.7 İkaz voltajı kesilen motor

İkaz (Alan)sargıları öncelikle temel elektomıknatıs oluşturur. Bu durum sonucunda endüvinin dönmesi için alan akısı oluşturulur. Alan bobinleri sargı oluşturmak için seri bağlanır. İkaz (Alan)sargılarının akı oluşturması sebebiyle gerilim değerini değiştirme diğer değerlerin sabit olması durumunda motorun devrini etkilemektedir. Gerilim değerinin artması motor devrini azaltan durumdur. İkaz (Alan)sargılarına gerilim uygulamadan motoru çalıştırmak akının oluşmaması sebebiyle rotorun çok hızlı bir şekilde dönmesine ve yüksek devirlere ulaşmasına sebep olur. Bu da motorda büyük arızalara sebep olmaktadır. Şekil 2.7’de görüldüğü üzere hem kollektor yüzeyinde hem de tüm sargılarda ikaz voltajı kesilmesi kaynaklı hasarlar oluşmuştur.

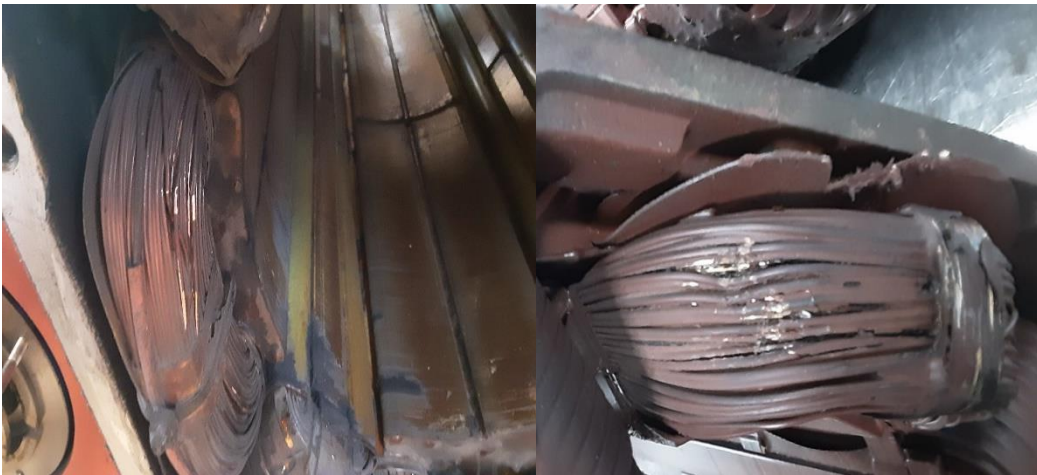
Şekil 2.8 İkaz sargılarında kavrulma

İkaz (Alan)Sargıları sıcaklık artışında özellikle DC motorlarda ilk problem çıkartan sargılardır. Öncelikle tasarım açısından kullanılan tel diğer sargılara göre daha ince olarak tasarlanmıştır. Bu nedenle motordaki sıcaklık artışından etkilenerek kullanılan tellerin üzerindeki emayede Şekil 2.8’de görülen hasarlar meydana gelmektedir. Böylece ikaz sargılarında arızalar ayrıca ikaz bobinin gözle tespiti ile yapılabilir. Telin üzerindeki emayenin kontrolü ile bu durum ortaya çıkar.

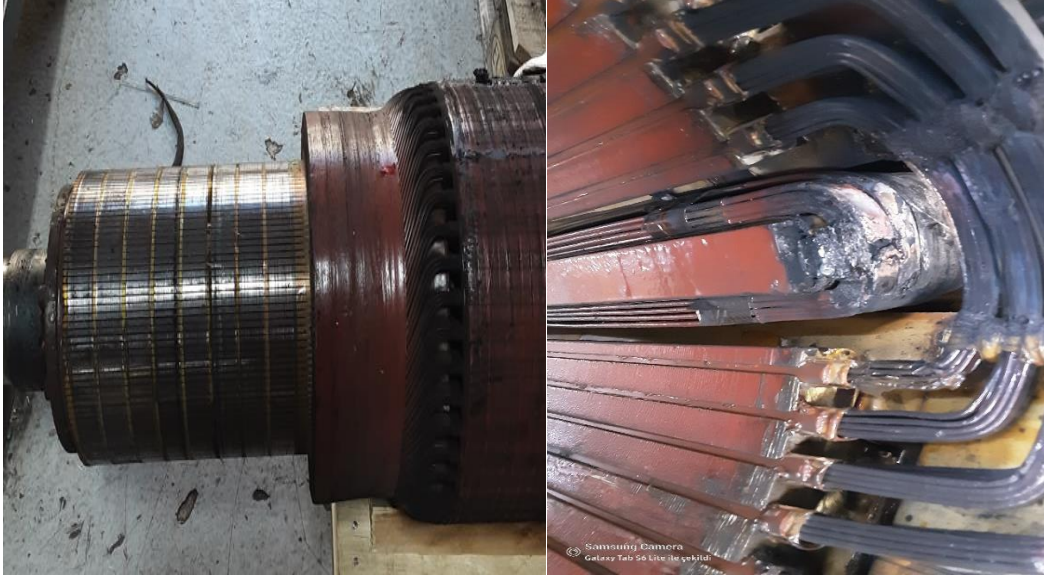
Şekil 2.9 Yardımcı sargı arızası ve komütasyonun kollektöre etkisi

Yardımcı sargılarda meydana gelen arızalar direnç-indüktans ölçümleri, izolasyon direnci ölçümü, kollektor yüzeyinin kontrolü ve gözle tespit ile tespit edilebilir. Şekil 2.9'da kollektor yüzeyinde görülen hasarlar yardımcı sargılarda problem olduğuna işaret olmuştur.

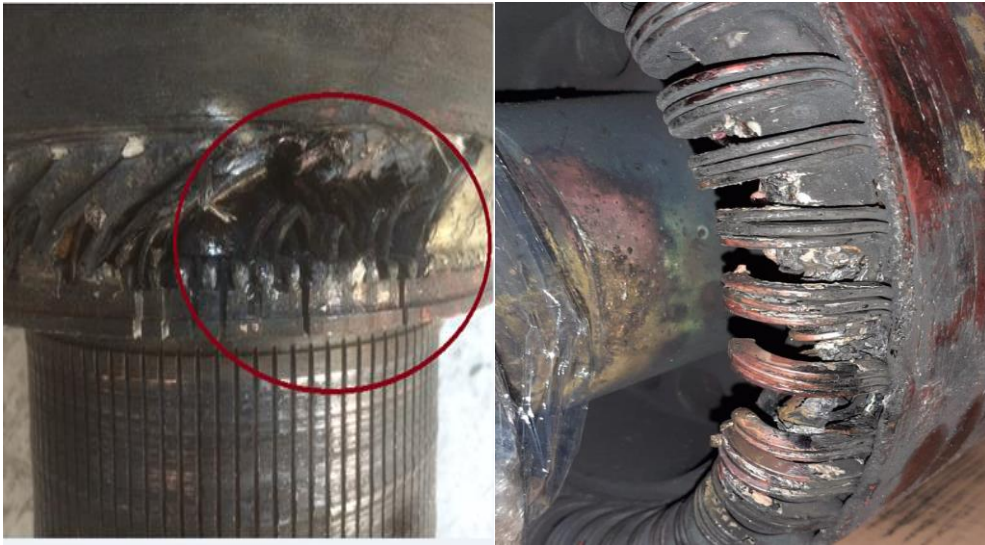
Şekil 2.11 Endüvi sargı arızaları

- İzolasyon düşüklüğü
- Yanlış bağlantı ya da sarım
- Sargıların üzerindeki emayede hasarlar
- Sargılar üzerine atılan izolasyon malzemelerindeki problemler
- Sargı kopukluğu ve sargıda hasarlar (Şekil 2.11’de gösterilmektedir)

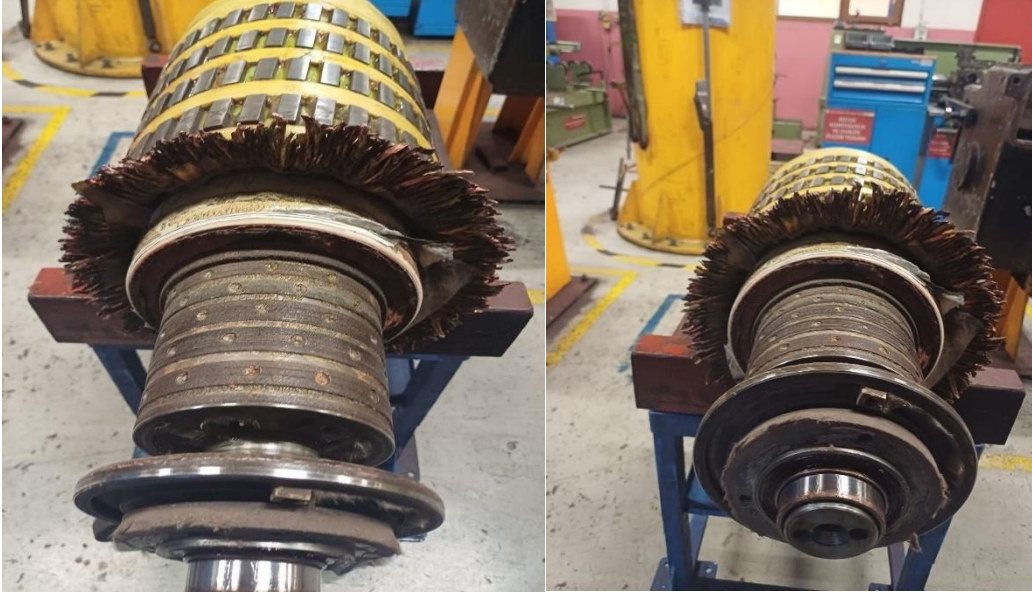
Şekil 2.13 Uygun olmayan kollektor kullanımı arızası

Kollektorler yapısı anlamında yüksek akım değerlerine dayanıklı yapılması gerekmektedir. Aksi durumda kollektor sistemde çalışırken üzerindeki yük değerlerine dayanamayarak parçalanabilir. Şekil 2.13'te dayanıksız kollektorun parçalanması sonucundaki durumu gösterilmektedir.

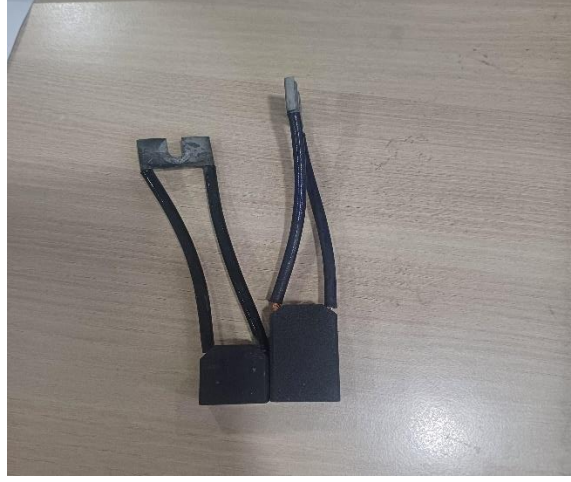
Şekil 2.14 Orjinal kömür ve arklı çalışan boyu kısalan kömür

Yardımcı sargılarda meydana gelen problemlerde fırçaların çalışmasına olumsuz etkilemektedir. Yardımcı sargılarda meydana gelen arızalar fırçaların arklı çalışmasına sebep olmaktadır. Bunun nedeni komutasyonun sağlanamamasıdır. Arklı çalışma ile fırçala boylarında azalma görülmektedir. Şekil 2.14'te görüldüğü üzere bu azalmalar sonucunda orjinal kömür ölçülerine göre büyük farklar mevcut olmaktadır.

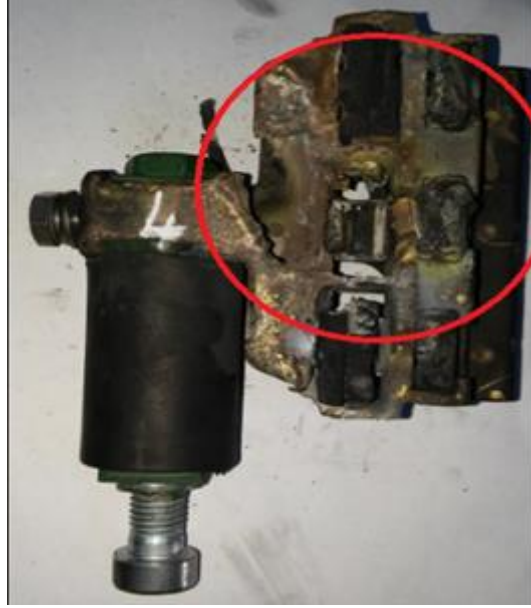
Şekil 2.15 Fırça ve fırça tutucu hasarı

Fırçaların yuvalarındaki pozisyonu da çalışması için önemlidir. Fırça yaylarının tansiyon ölçümlerinin yapılması gerekmektedir. Ayrıca fırçalardaki problemler fırça tutucuyu da hasarlar vermektedir. Şekil 2.15'te fırça tutucuların arklanması sonucunda erimelerine ve hasarlanmaları gösterilmiştir.

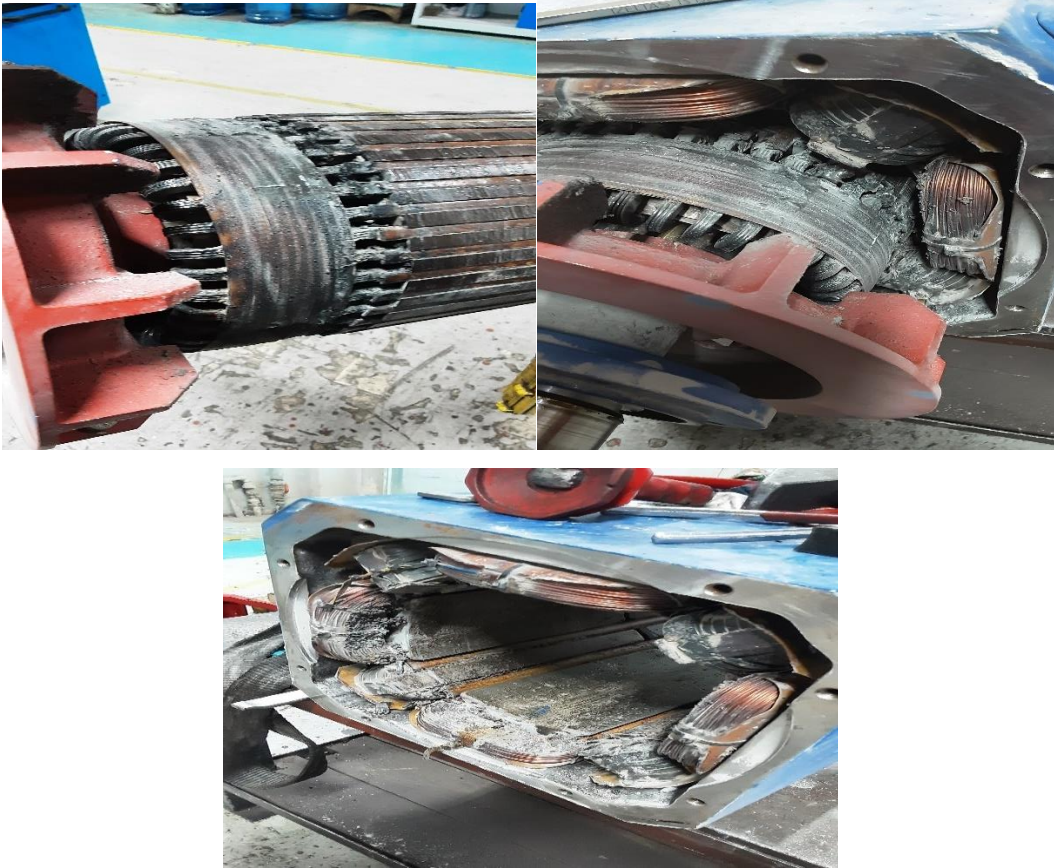
Şekil 2.16 Soğutma fanındaki filtre tıkanmasının sonuçları

Soğutma sistemi arızaları da elektrik motorları için çok büyük sorunlar oluşturabilmektedir. Elektrik motorları performans verirken makine içinde meydana gelen ısının bir sistemle soğutulması gerekmektedir. Bu sistemlerdeki arızalar elektrik motorunun ısınmasına ve büyük sorunlara sebebiyet verebilmektedir. Soğutma sistemleri motor tiplerine göre hava üflemeli ya da su soğutma şeklinde olabilmektedir. Hava üflemeli sistemlerde arızaların başlıcaları filtre tıkanıklığı ya da kullanılan motordaki problemlerdir. Bu sistemlerdeki problemler Şekil 2.16'ta gösterildiği üzere tüm sargıların ısınmasına ve kavrulmalarına neden olabilir.

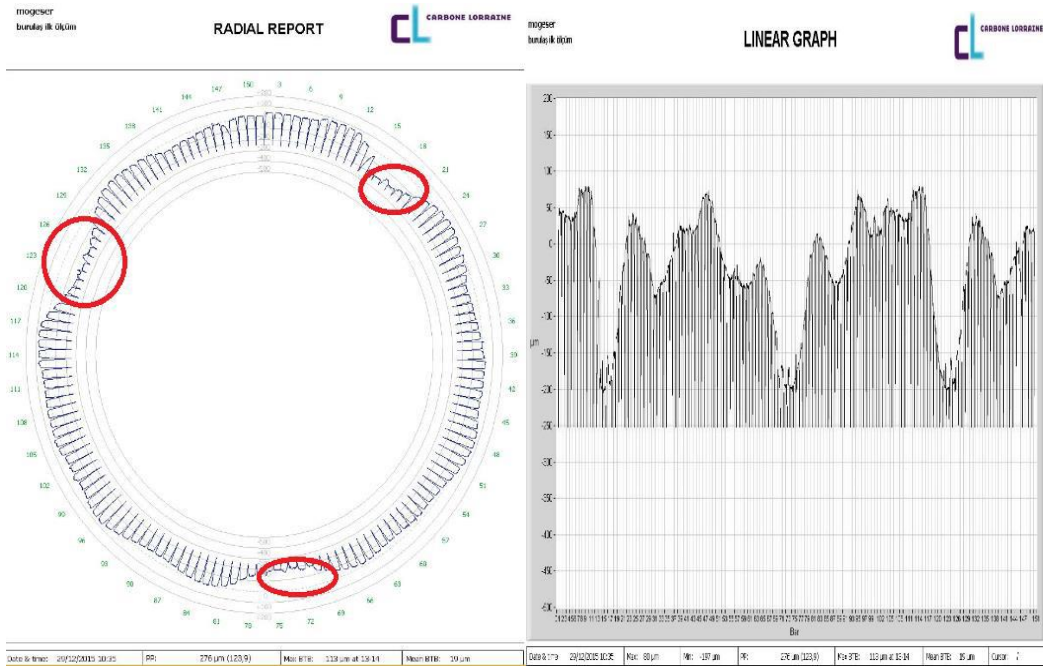
Şekil 3.6 Yüzei problemlili kollektorun ovalite ölçümleri (Örnek rapor görseli)

Kollektor yüzeyindeki hasarlar Şekil 3.6'daki örnek raporda görüldüğü üzere ovalite açısından problemler ortaya koymaktadır. Kollektor bakımının doğru yapılması sonucunda Şekil 3.8'deki örnek rapordaki gibi ovalite açısında sorun kalmayacaktır.

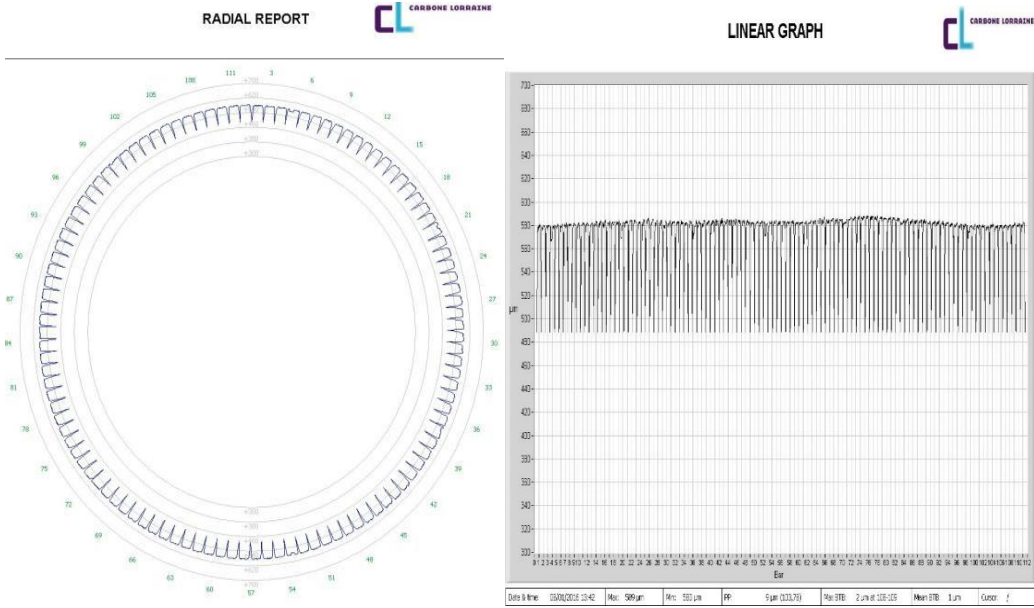
Şekil 3.8 Bakımları yapılan kollektor ovalite ölçümleri (Örnek rapor görseli)

Sonuçlardan görüleceği üzere kollektor yüzeyindeki problemlerin uygun tornalanması sonucunda ortadan kalktığı görülecektir. Kollektörde meydana

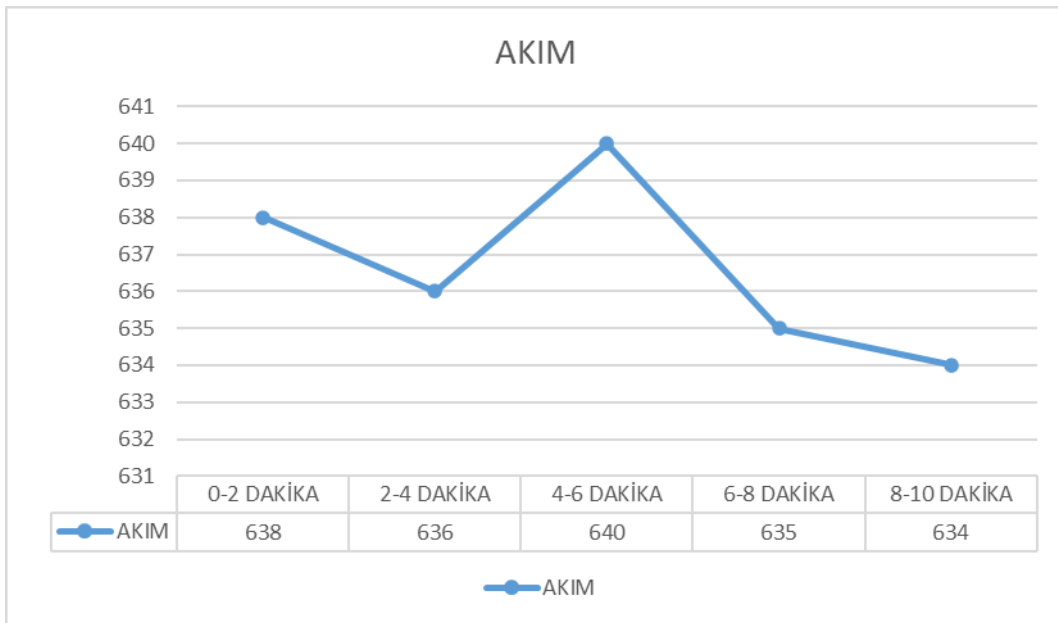
Şekil 5.3 Motorun arıza giderimi öncesi 10 dakikalık akım değerleri

Motorda yapılan performans testlerinde tam yükte 790 Amper çektiği ölçülmüştür. Motorun etiket değerlerinde akım değeri 765 Amper'dir. Bu durum motorda bir arızanın olabileceğinin ilk tespitidir.

Motorun tabloda görülen ortalama değeri 10 dakika performansı izlenerek hesaplanmıştır. Belirli zaman diliminde motorun performansı izlenerek akım dalgalanması durumunda incelenmiştir. Şekil 5.3'de görüldüğü üzere akım değerleri kapsamında akım dalgalanması durumu gözlemlenmemiştir.

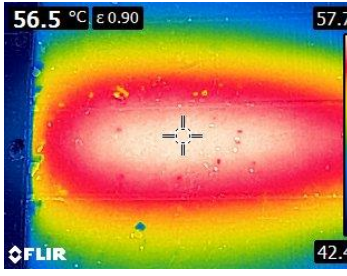
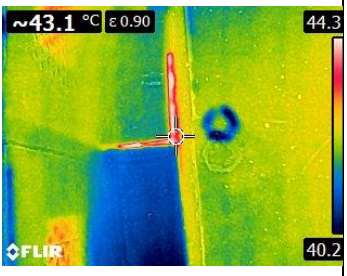
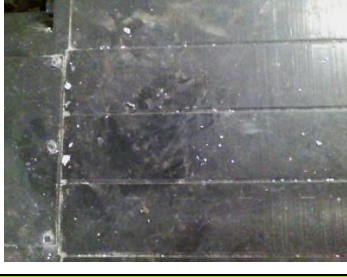
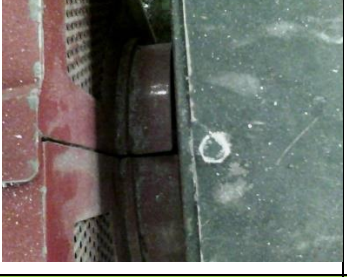
Şekil 5.4 Motorun arıza giderimi öncesi termal kamera ölçümleri

Elektrik motorunun üretim sürecinde ısı kontrolleri de yapılmıştır. Ön kapak-Arka kapak ve stator kısmı olmak üzere 3 yönden ısı değerleri termal kamera ile izlenmiş ve sonuçları tabloda gösterilmiştir. İzolasyon Sınıfları IEC 34 – 1 standartları kapsamında yapılan ısı ölçümlerinde Şekil 5.4'te görüleceği üzere bir problem gözlemlenmemiştir.

UYGUN	UYGUN	UYGUN

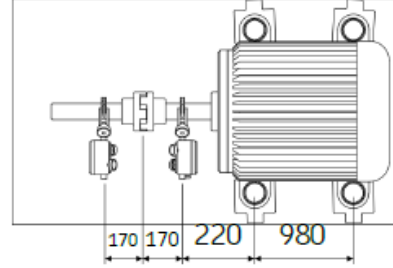
Sonuçlara göre kaplinlerin hizası tam eşik değerindedir. Tarafımızdan yapılan değerlendirmelere göre, kaplin hizalamalarının iyileştirilmesi ve sıfırlanması tavsiye edilmektedir.

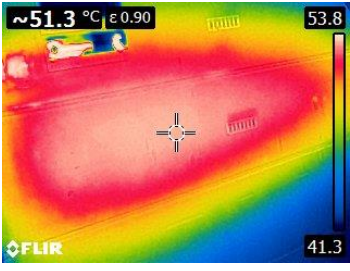
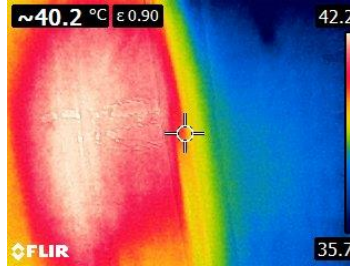
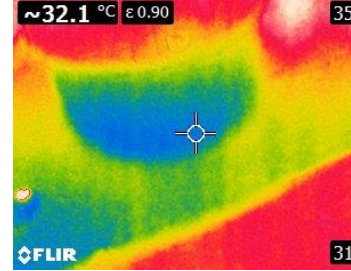
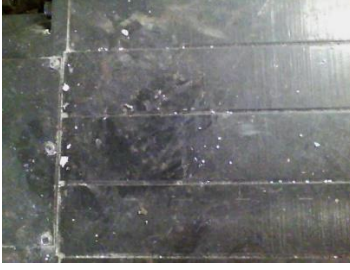
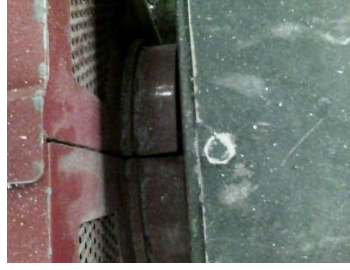
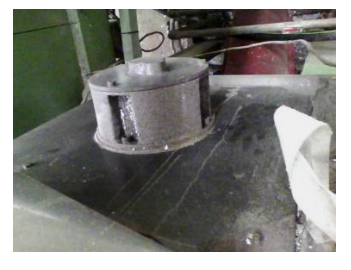
Şekil 5.13 Motorun arıza giderimi sonrası termal kamera ölçümleri

Elektrik motorunun üretim sürecinde ısı kontrolleri de yapılmıştır. Ön kapak-Arka kapak ve stator kısmı olmak üzere 3 yönden ısı değerleri termal kamera ile izlenmiş ve sonuçları tabloda gösterilmiştir. İzolasyon Sınıfları IEC 34 – 1 standartları kapsamında yapılan ısı ölçümlerinde bir problem gözlemlenmemiştir. Şekil 5.13’de görülen sonuçlar ilk tespit sonuçları kapsamında olumlu olarak değişme ve değerlerde azalma görülmüştür. Bu durum motorun sıcaklık değerlerinde azalması kapsamında performansı ve uzun süreli kullanımı açısından pozitif bir gelişmedir. Yapılan ölçümler ilk ölçümlerde yapılan yerlerle aynı olmasına dikkat edilmiştir. Ayrıca motorun belli bir süre çalışmasında sonra yapılarak sonuçların ilk sonuçlarla karşılaştırılabilmesi için aynı koşullar sağlanmıştır.

UYGUN	UYGUN	UYGUN
